Deslizamientos complejos que afectan a la población de San Antonio de Pascua, Siquirres, Costa Rica

Complex landsliding processes affecting San Antonio de Pascua, Siquirres, Costa Rica

Giovanni Peraldo, Elena Badilla, Johanna Camacho, María Lourdes Morera, Ignacio Chávez, Wagner Valverde Y Dennis Sánchez

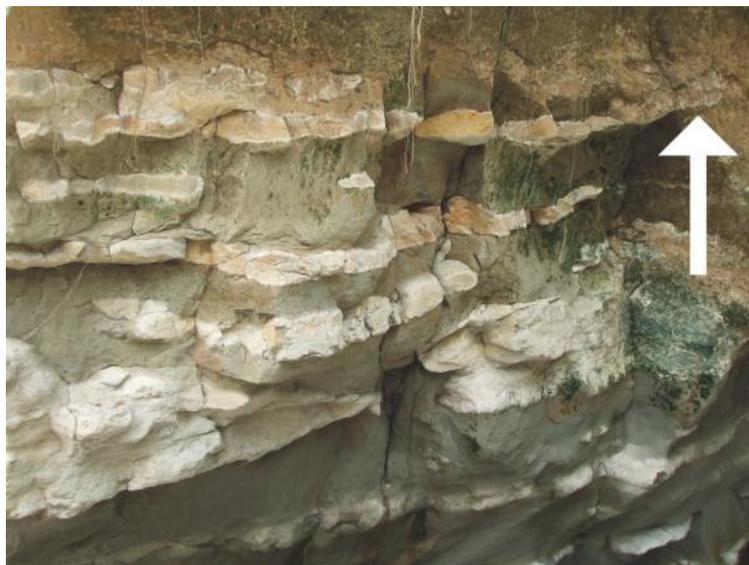
Fotografía N.º 1

**Secuencia de la Fm Uscari, areniscas finas y lutitas, coordenadas 578585 E/224990 N.
Río Blanco, Pascua**

Nota: La flecha indica el techo de la secuencia sedimentaria.

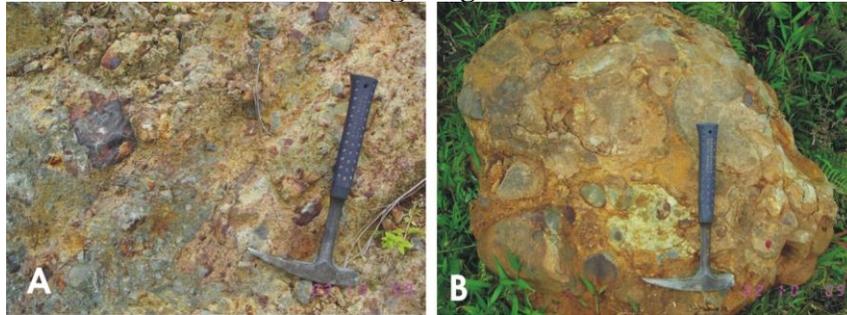
Fotografía N.º 2 Formación geológica Suretka

Nota: Obsérvese los clastos semiredondeados de lavas con una selección de moderada a pobre. En A) se muestra in situ y en B) un bloque caído.

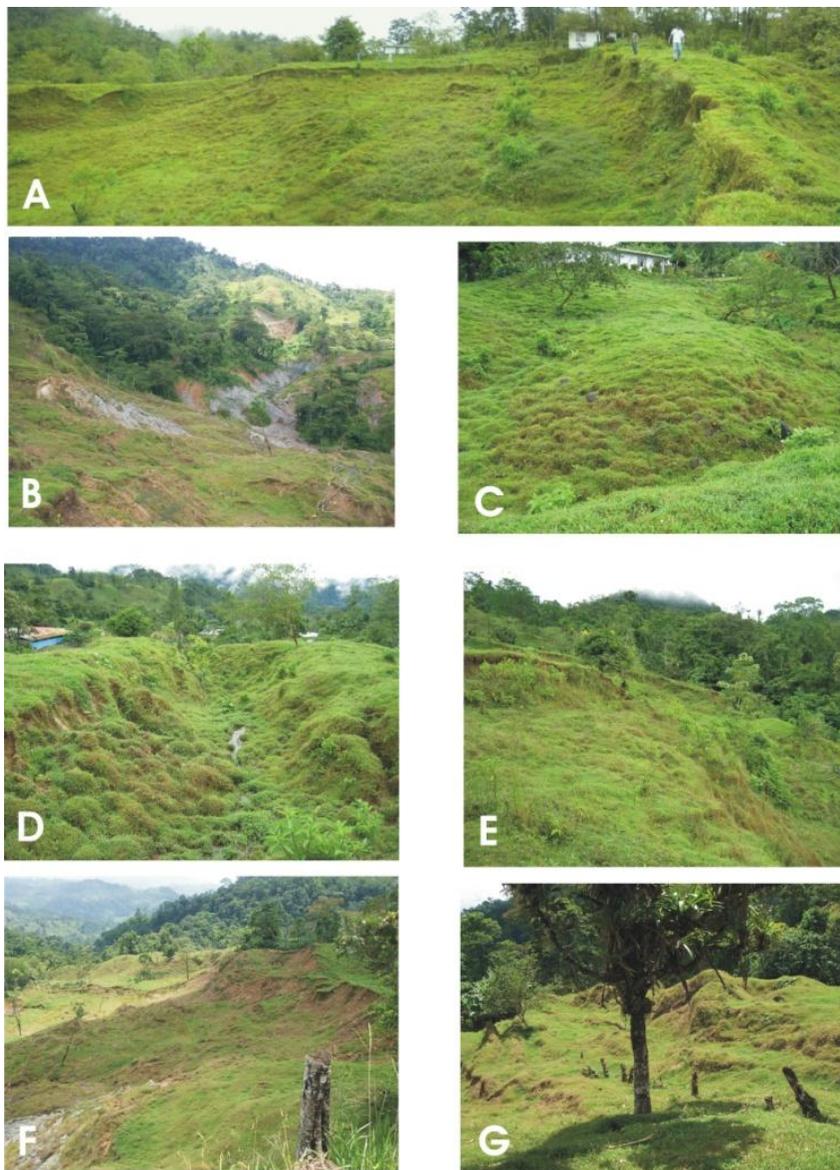
Fotografía N.º 3 Formas de remoción en masa

Las áreas sujetas a remoción en masa representan aquellas áreas con fuerte evidencia de movimiento y desprendimiento de materiales y que, en algunos casos, se muestran como cicatrices de deslizamientos antiguos, pero que igualmente representan una amenaza latente para las comunidades cercanas. Muestran características morfológicas tales como desprendimiento de materiales, ondulaciones en el terreno, relieves caóticos, grábenes con ciénegas, lagos de represamiento o de surgencia de aguas subterráneas, bloques basculados en áreas influenciadas por rupturas curvas de deslizamiento, que permiten que los bloques movilizados se inclinen en sentido contrario hacia donde se dio el movimiento y forman contraescarpes que actualmente están erosionados, erosión en surcos, entre otras evidencias de movimientos recientes de terrenos (ver Fotografía N.º 3).

Nota: A) corona principal y área interna de movimiento; B) Áreas de remoción intensa; C) Lóbulo de un flujo de escombros y lodo; D) Cárcava que aprovechó una fisura en el deslizamiento; E) Coronas en retroceso; F) Corona; G) Formas dentro del área del deslizamiento.

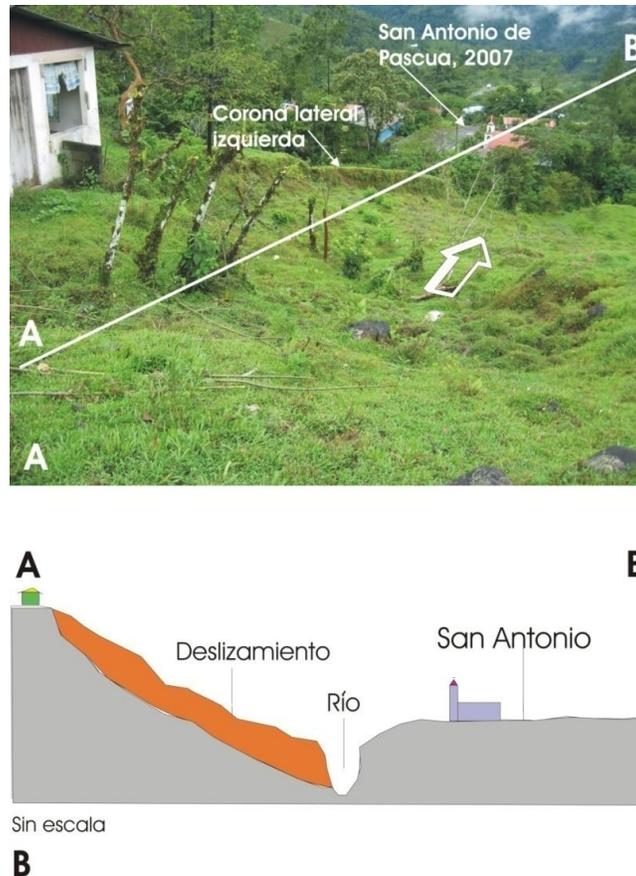
Imagen N.º 1
Deslizamiento en coordenadas 578470 E/225913 N (P 1 en el Mapa N.º 2)

Nota: A) muestra la corona y la vivienda afectada. La flecha blanca indica la dirección del movimiento. Al fondo se observa la población de San Antonio. B) Muestra un esquema sin escala, donde se presenta la situación de peligrosidad para la población de San Antonio.

Reporta, además, movimientos importantes desde el año 2004 y 2005, ocurridos en diferentes sectores de la población. Identifica el deslizamiento del punto 1 (Mapa N.º 2) como formado en 2006 como consecuencia de fuertes lluvias, actividad climática que identifica con el nombre de “...una llena muy fuerte...”. También refiere sobre el punto 3 del Mapa N.º 2 se deslizó en el 2006 “Hace 3 años se empezó a deslizar la cabecera del río como más o menos 2 hectáreas que represaron el río y se rompió la presa y bajo un flujo de lodo hace más o menos 3 años”. Refiere que este deslizamiento ocurrió en una noche, debido a intensas precipitaciones.

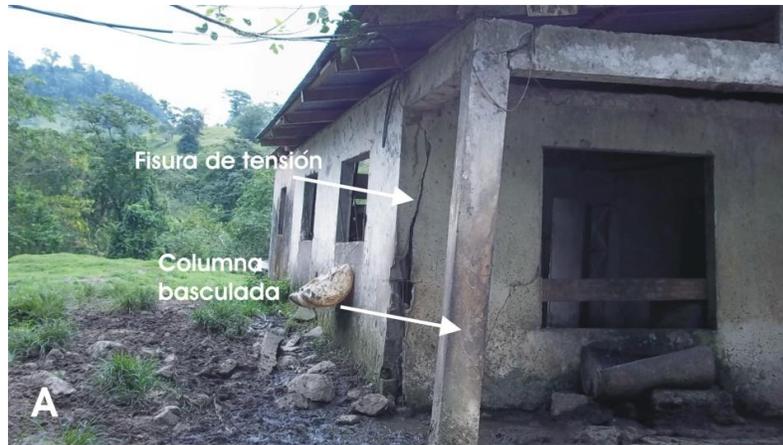
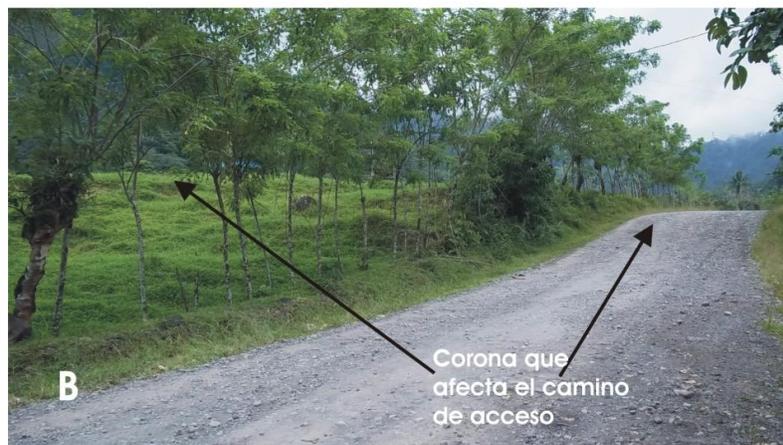
Fotografía N.º 4
Área muy activa (P2 en el Mapa N.º 2)

En los sectores más altos del área de estudio, se evidenciaron acumulaciones de agua, junto a la reptación e inestabilidad del terreno, lo que favorece en gran medida los movimientos de remoción en masa. Desde hace 30 años hubo movimientos verticales en varios sectores del centro de San Antonio. Sin embargo, recientemente una de las laderas cercanas a este poblado y localizadas en las coordenadas 577499 E/226938 N (P 3 en el Mapa N.º 2), se deslizó durante una noche (aprox. 6 horas). El mecanismo disparador correspondió con precipitaciones muy intensas en el año 2007 (I. Araya, 14 de septiembre de 2009). Esto demuestra la alta movilidad de las laderas del área de estudio y el peligro que representan para los moradores del lugar.

Nota: A) vivienda afectada en sus elementos estructurales. B) Deslizamiento que muestra una corona que forma un pequeño escarpe en la vía de acceso a la población de San Antonio.

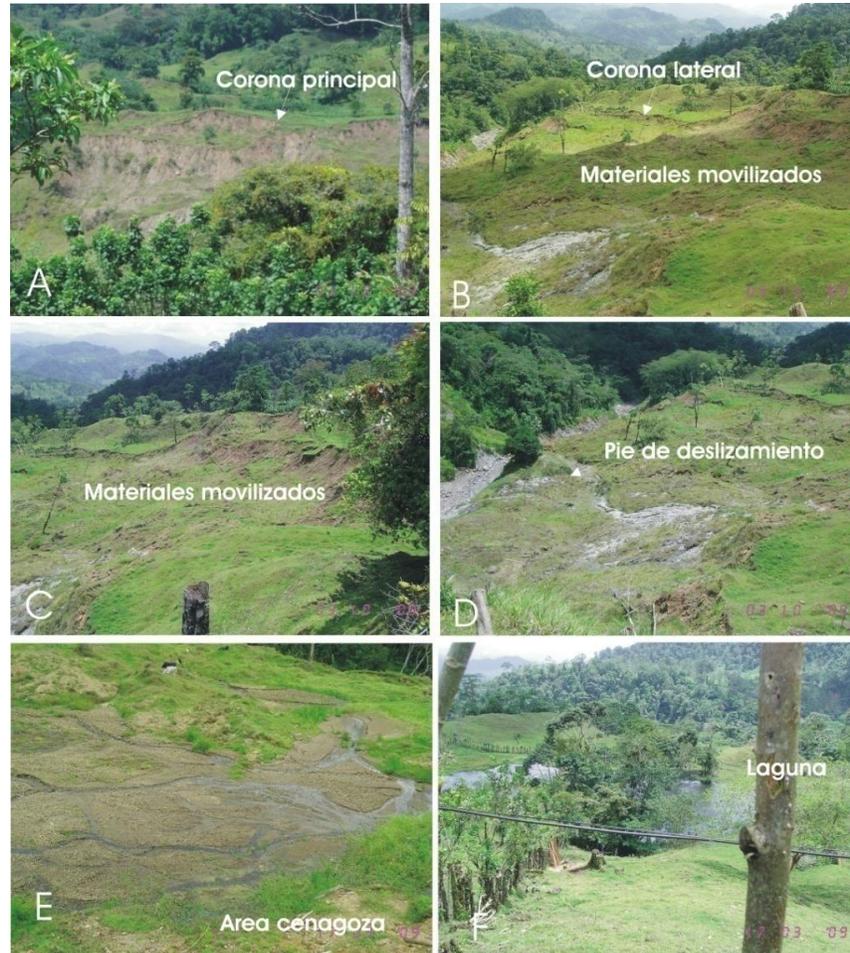
Fotografía N.º 5
Diferentes vistas del deslizamiento en las coordenadas 577499 E/226938 N (P 3)

Ese sector presenta diferentes elementos morfológicos tales como la existencia de escarpes, algunos de ellos sutiles, que corresponden con la corona principal y lateral (ver Fotografía N.º 5, fotos A y B), los cuales muestran desplazamientos verticales importantes del orden métrico a decamétrico; áreas de baja pendiente que corresponden con materiales en movimiento, con gran cantidad de agua y que pueden interpretarse como zonas temporales de depósito de la masa movilizada (ver Fotografía N.º 5, fotos C, D y E). El frente o pie del deslizamiento descansa temporalmente en la vega derecha de una quebrada muy activa, que desde su nacimiento presenta áreas inestables que generan flujos densos, que socavan el frente del deslizamiento y permiten su constante movimiento (ver Fotografía N.º 5, foto D). La foto F (Fotografía N.º 5) corresponde con una laguna formada en el sector deprimido de un bloque basculado, El agua puede provenir de los niveles freáticos cortados durante el proceso o bien, por acumulación del agua meteórica.

Detrás de la corona principal del deslizamiento mostrado en la Fotografía N.º 5, la morfología sugiere un deslizamiento rotacional, debido, entre otros aspectos, a la existencia de bloques basculados, formas lineales positivas que podrían corresponder a bloques basculados fragmentados por procesos tensivos que permiten el colapso gravitatorio de bloques, lo que permite la deformación de los basculamientos (ver Imagen N.º 2).

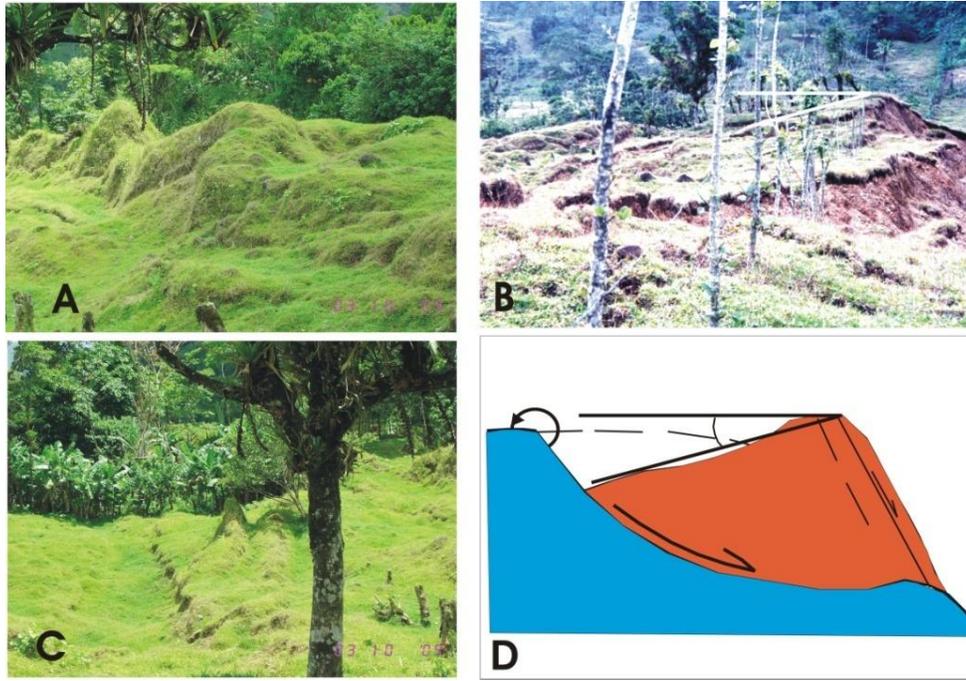
Imagen N.º 2
Diferentes formas que se ubican en áreas de deslizamientos complejos

Nota: A y C) son formas resultantes de la erosión de bloques basculados. B) bloques basculados que sugieren rupturas circulares. D) es un esquema de la forma basculada a partir de una ruptura circular. Generalmente en el frente del bloque basculado se producen deslizamientos internos traslacionales.

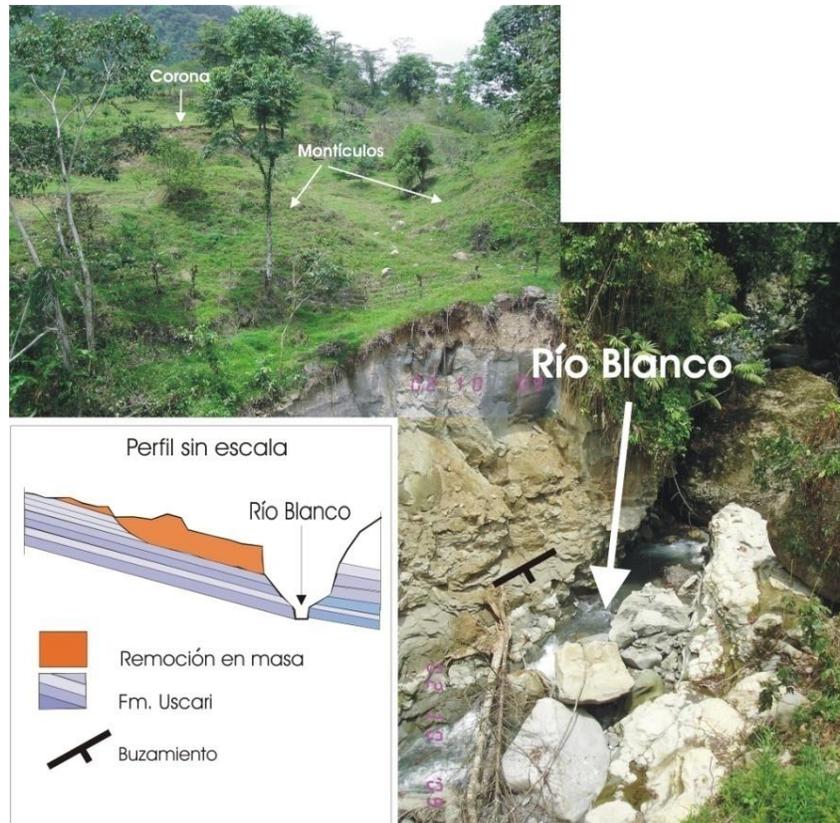
Imagen N.º 3 Deslizamiento en margen izquierda del río Blanco

En las coordenadas 578635 E/224990 N (P 4 en el Mapa N.º 2), se presenta otro gran deslizamiento que también conforma el área de inestabilidad compleja de San Antonio y que cae en el cauce del río Blanco. Evidencia varios episodios de movimiento representado por escarpes y algunos promontorios pequeños. Este deslizamiento afecta constantemente el puente sobre el río Blanco, y que en varias ocasiones ha dejado incomunicado a San Antonio con comunidades del cantón de Turrialba. En la Imagen N.º 3 se muestra el área afectada por el deslizamiento.

Nota: Obsérvese el buzamiento de la secuencia sedimentaria correspondiente a la Fm Uscari, de tal forma que favorece el deslizamiento de la ladera hacia el lecho del río.

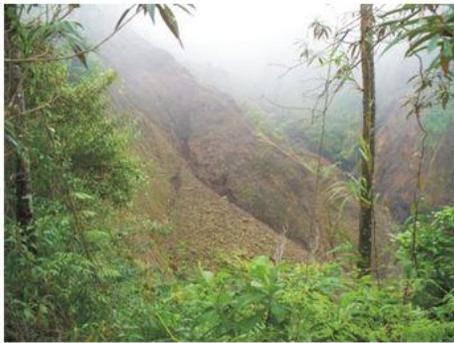
Fotografía N.º 6
Procesos de remoción en masa ubicados en la cuenca alta del río Blanco

La Fotografía N.º 6 muestra un ejemplo del movimiento de laderas que ocurre en el área descrita en el croquis de la Imagen N.º 4. Se trata de laderas de fuerte pendiente que caen hacia una de las quebradas tributarias al río Blanco, lo que provoca flujos de lodo asociados.

Nota: El material deslizado forma flujos de lodo que aumentan la cantidad de sedimentos de fondo y finos que son transportados por el río Blanco hacia el río Reventazón, cerca de las coordenadas 577500 E/227250 N (P 5 en Fig.13).

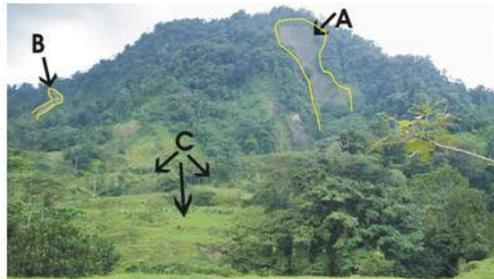
Fotografía N.º 7
Deslizamientos superficiales en el Cerro Roca, en San Antonio de Pascua

En el Cerro Roca (ver Mapa N.º 1), también se generó un gran deslizamiento, que provocó en el año 2004 según entrevistas realizadas, un gran deslizamiento que represó por algún tiempo el río Blanco y con pérdida de ganado vacuno (ver Fotografía N.º 7).

Nota: A) muestra el gran deslizamiento generado en 2004. B) señala un deslizamiento más pequeño generado entre 2010 y 2011. C) muestra diferentes formas asociadas a remoción en masa en los flancos del cerro.
