# Redescubriendo la ciudad: "La ruta de la ceguera"

## *Rediscoverinjjg the city: "The route of blindness" \**

Sebastián F. Herrera Rengel\*\*

M. Augusta Rodas R.\*\*\*

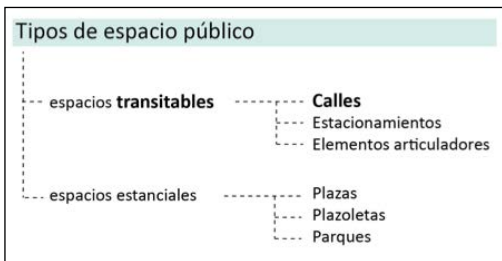
El espacio público se puede clasificar de acuerdo a sus funciones en espacios transitables y espacios estanciales (Ver Figura 1).

Figura 1. Clasificación de espacios públicos

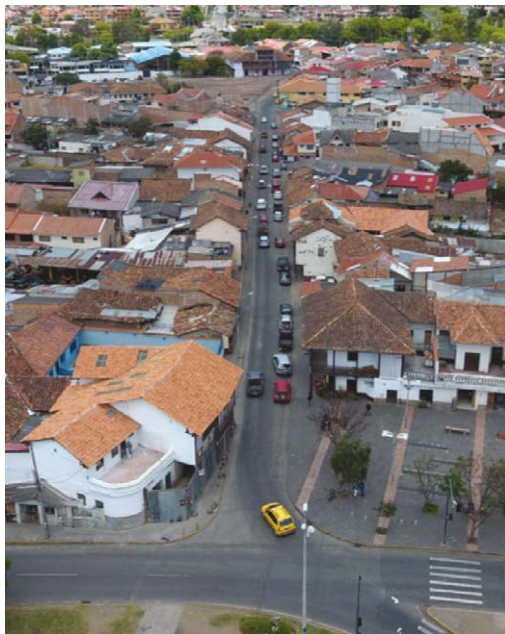
Figura 2. Perspectiva aérea de la Calle de las Herrerías

El área de estudio comprende desde la Av. 12 de Abril hasta la Calle de las Acacias; para el análisis se dividió el área en tres tramos siguiendo el trazado vial de las cuadras existentes (Ver Figura 2).

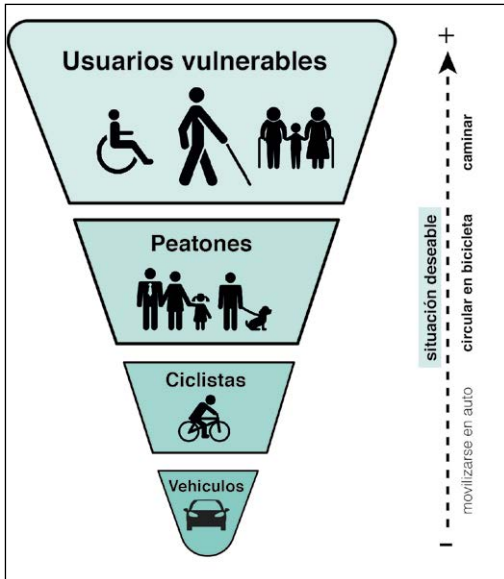
Se plantea una propuesta urbano-arquitectónica que tiene como concepto básico: "la ciudad inclusiva", proponiéndose la integración del ser humano con el entorno que lo rodea, mediante una serie de tratamientos urbanos que den solución puntual a los problemas encontrados, teniendo como principales protagonistas a los grupos vulnerables que transitan por el sector en cuestión de estudio. La propuesta se conceptualiza desde una pirámide de jerarquía de movilidad propuesta, la cual otorga prioridad a los usuarios vulnerables (prioritariamente a personas con discapacidad visual) y seguido se da espacio al peatón y a los sistemas de movilidad alternativos.

Figura 4. Jerarquía de movilidad propuesta
