# PROYECTO PARA MANEJO DEL RIESGO SÍSMICO DE QUITO

## Síntesis

Escuela Politécnica Nacional  
GeoHazards International  
Municipio del Distrito Metropolitano de Quito  
ORSTOM, Quito  
OYO Corporation

Diciembre de 1995

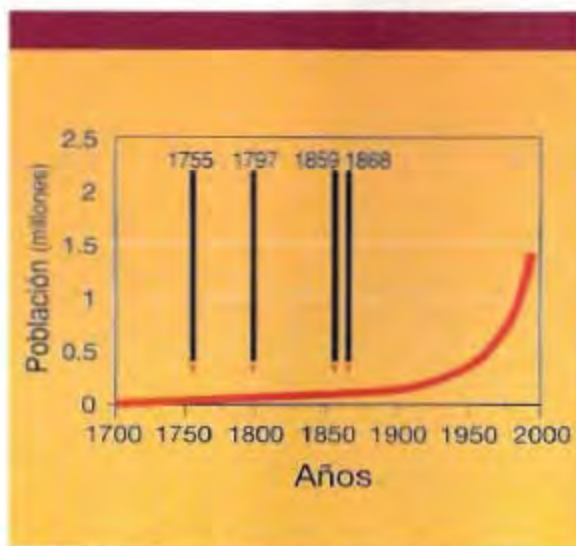
FIGURA 1. EVOLUCIÓN DE LA POBLACIÓN Y PRINCIPALES TERREMOTOS

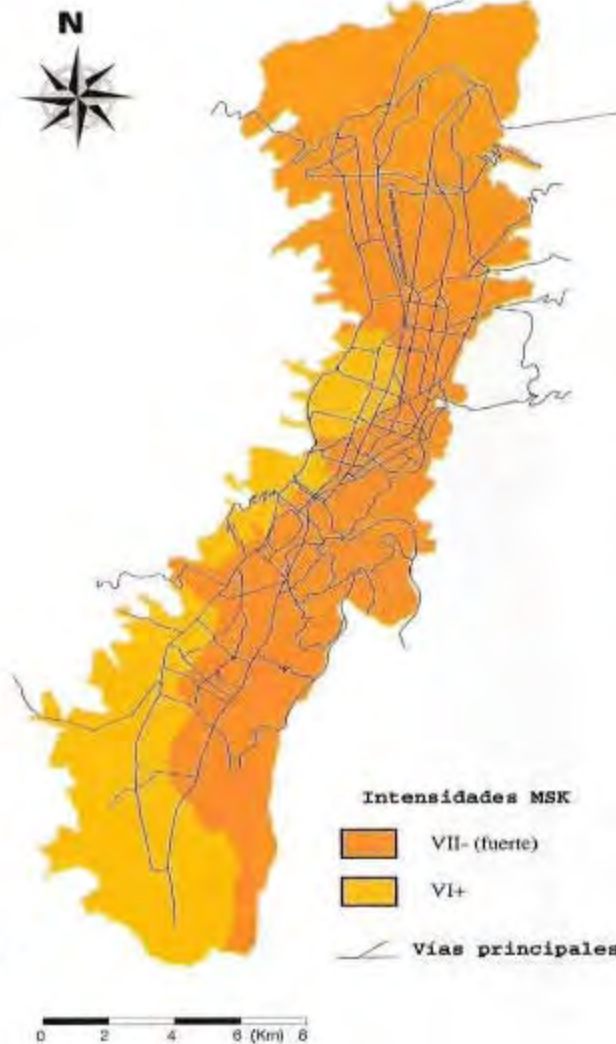
FIGURA 5. INTENSIDADES EN QUITO POR EL SISMO CONTINENTAL (SCO)

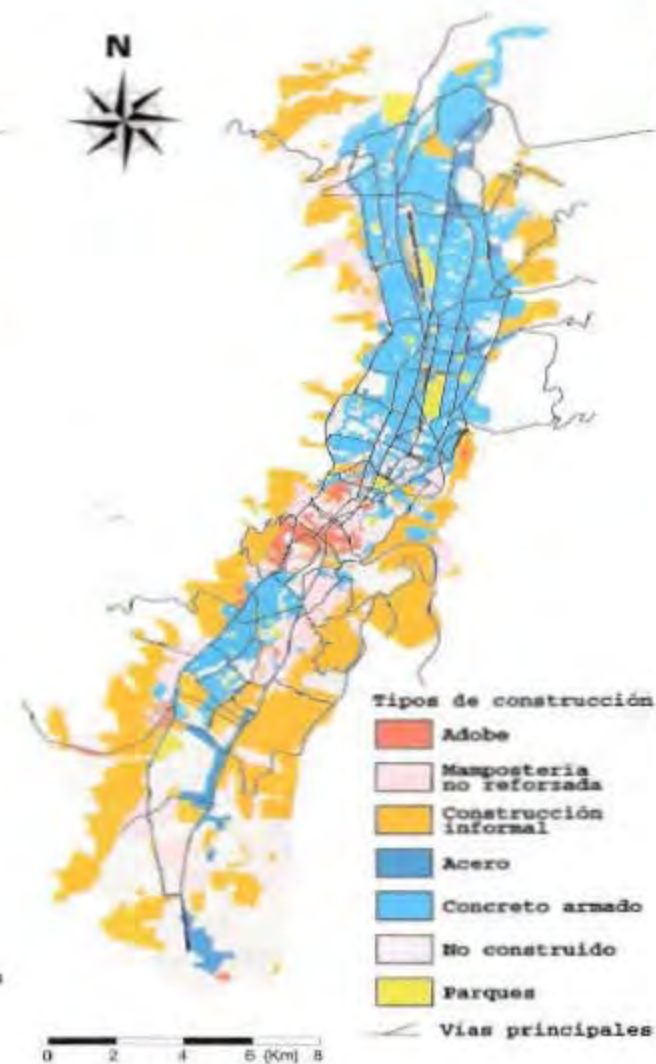
FIGURA 7. DISTRIBUCIÓN DE LOS TIPOS DE CONSTRUCCIÓN

El comportamiento de las estructuras durante los terremotos no solo depende de la intensidad de movimiento del suelo, sino también de la edad, del material, del diseño, de la calidad de construcción y de las

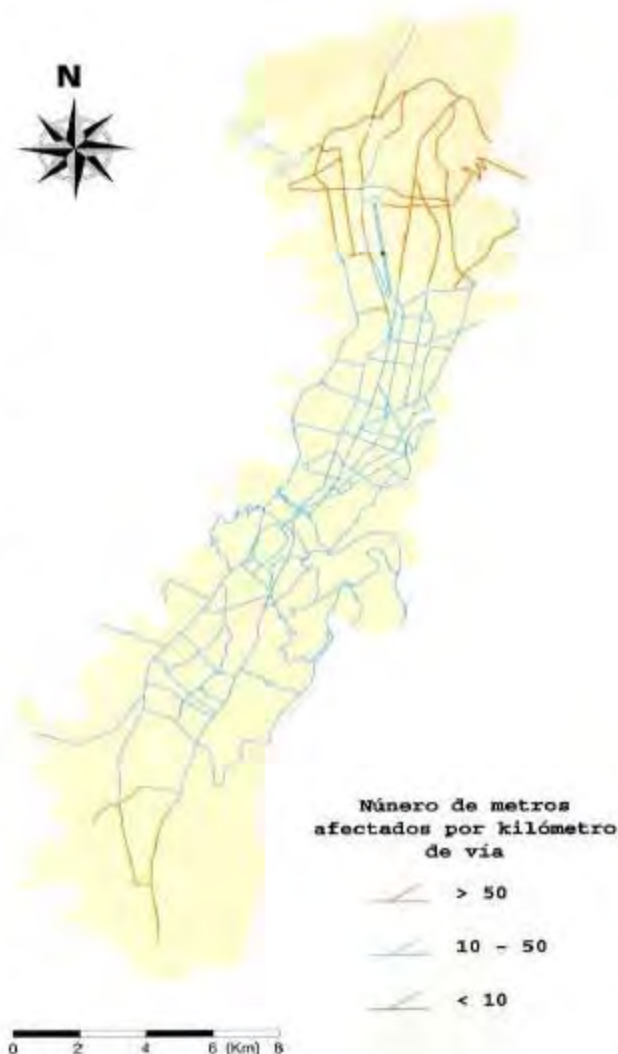
FIGURA 10. ESTIMACIÓN DE DAÑOS EN LA RED VIAL PRINCIPAL, PROVOCADOS POR UN POTENCIAL SISMO LOCAL

Los daños provocados por el sismo local a las vías, sistema de agua, red de energía eléctrica y alcantarillado serían severos (figuras 10, 11, 12 y 13).

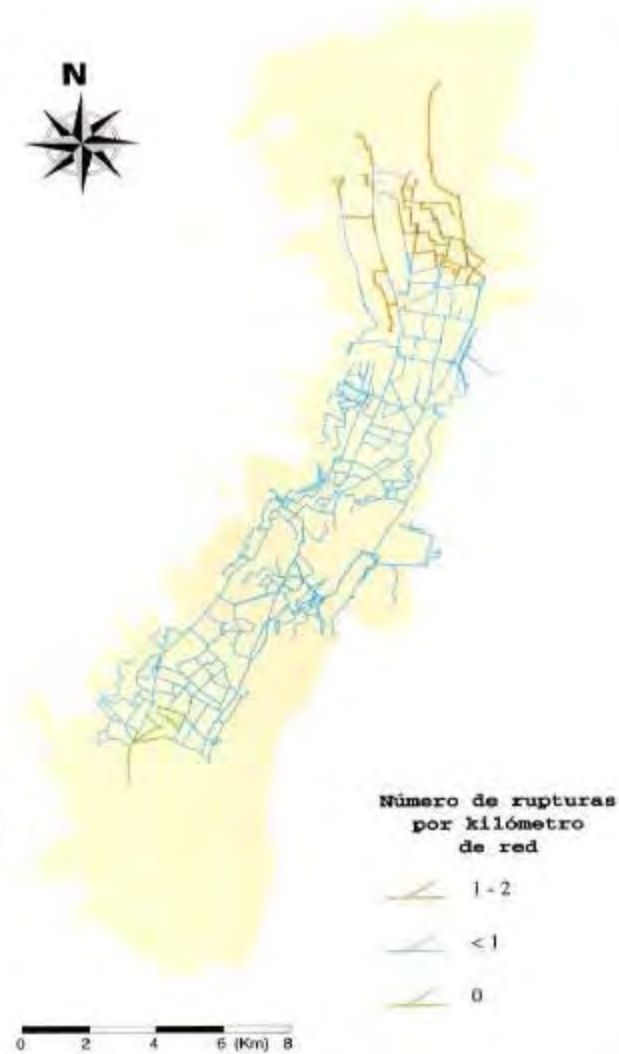
FIGURA 11. ESTIMACIÓN DE DAÑOS EN EL SISTEMA DE AGUA POTABLE PROVOCADOS POR EL SISMO LOCAL (SL)

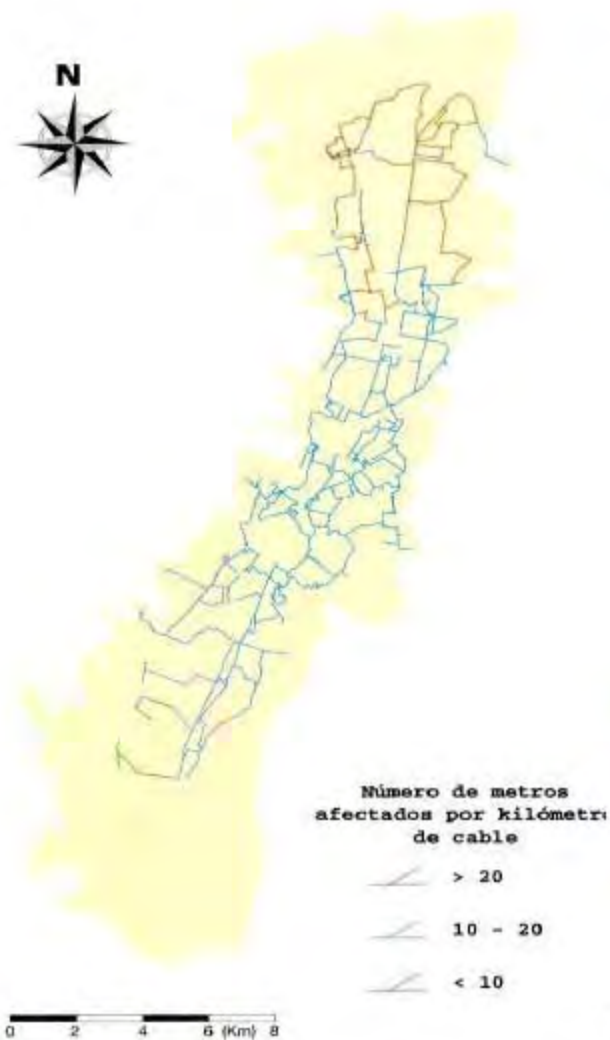
FIGURA 12. ESTIMACIÓN DE DAÑOS EN LA RED PRINCIPAL DE DISTRIBUCIÓN DE ENERGÍA ELÉCTRICA, PROVOCADOS POR EL SISMO LOCAL (SL)

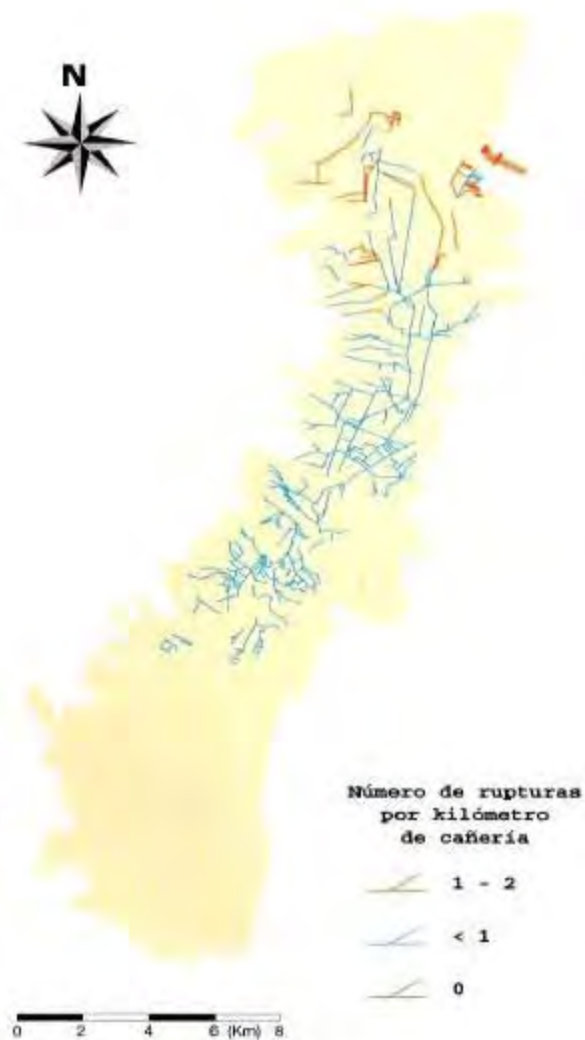
FIGURA 13. ESTIMACIÓN DE DAÑOS EN LA RED PRINCIPAL DE ALCANTARILLADO, PROVOCADOS POR EL SISMO LOCAL (SL)

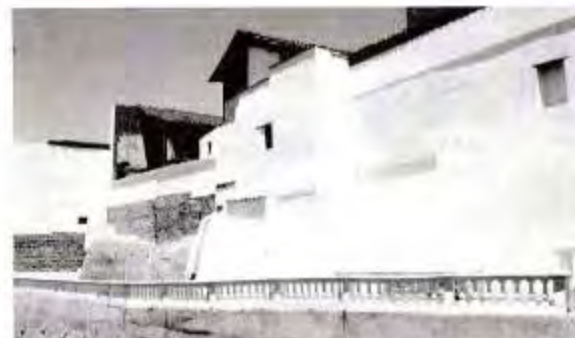
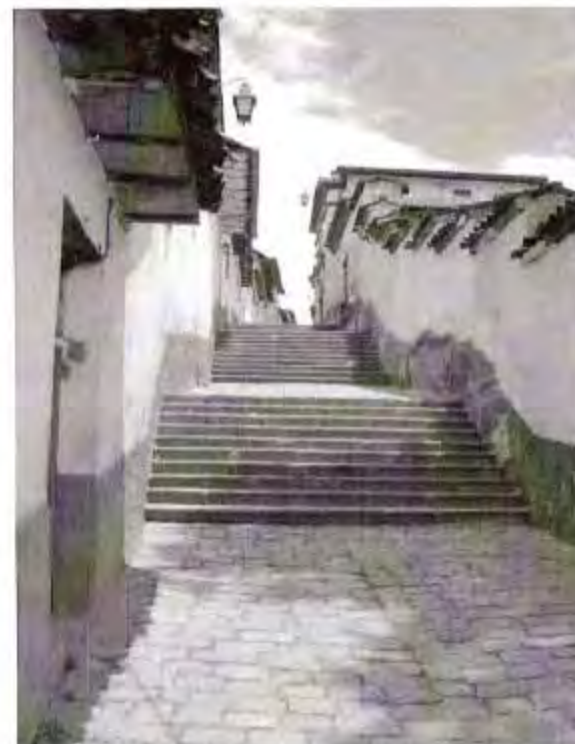
EDIFICACIONES DE ADOBE DEL CENTRO HISTÓRICO

En el Centro Histórico la sacudida es menos violenta que en el norte, pero aun así es muy fuerte. La abundancia de edificaciones vulnerables de adobe y mampostería no reforzada deja el área muy dañada. Algunas estructuras de adobe colapsan, en especial aquellas que habían sufrido daños en terremotos anteriores y que no habían sido adecuadamente reparadas, atrapando y matando a sus ocupantes. Algunas fachadas, cúpulas, paredes interiores y torres de las iglesias, construidas con mampostería sin refuerzo, se agrietan y caen. Los pesados techos de teja se colapsan hacia adentro de las casas. Las calles se ven bloqueadas por escombros. Frenéticas, las personas buscan a sus seres queridos en medio de las ruinas.
