Facultad Latinoamericana de Ciencias Sociales, FLACSO Ecuador

Tesis para obtener el título de Maestría en Estudios Socioambientales

ENTRE PELIGROS Y ELECCIONES: LA VIDA EN EL BARRIO PALUCO Y SU
RELACIÓN CON EL RIESGO

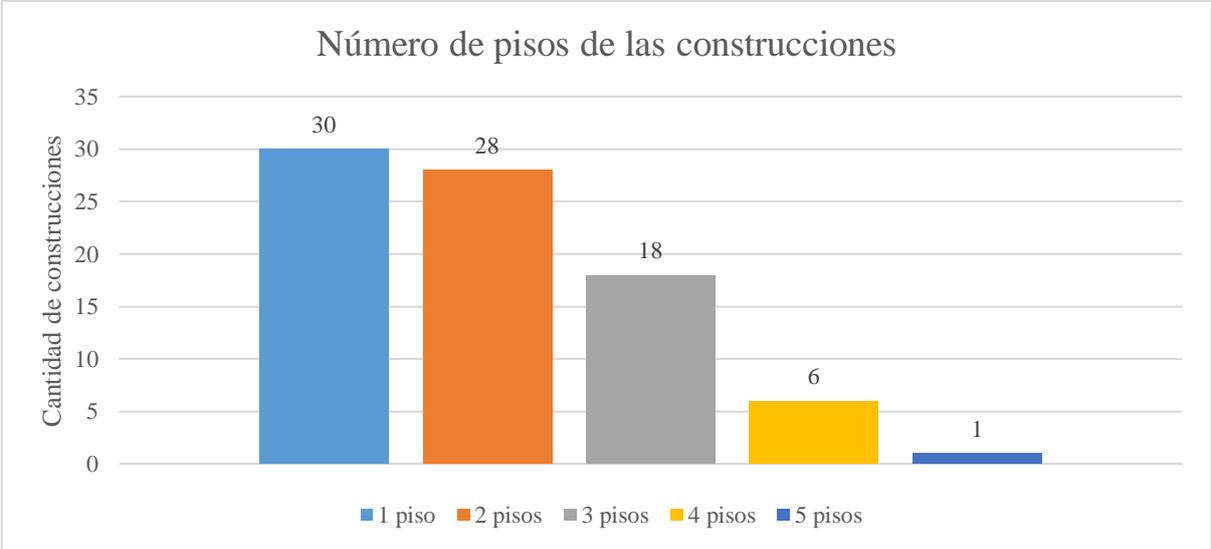
Gráfico 2.9. Número de pisos de las construcciones

En cuanto al número de pisos, las viviendas varían desde una sola planta hasta una construcción que alcanza los cinco pisos (Dirección Metropolitana de Gestión de Riesgos 2024).

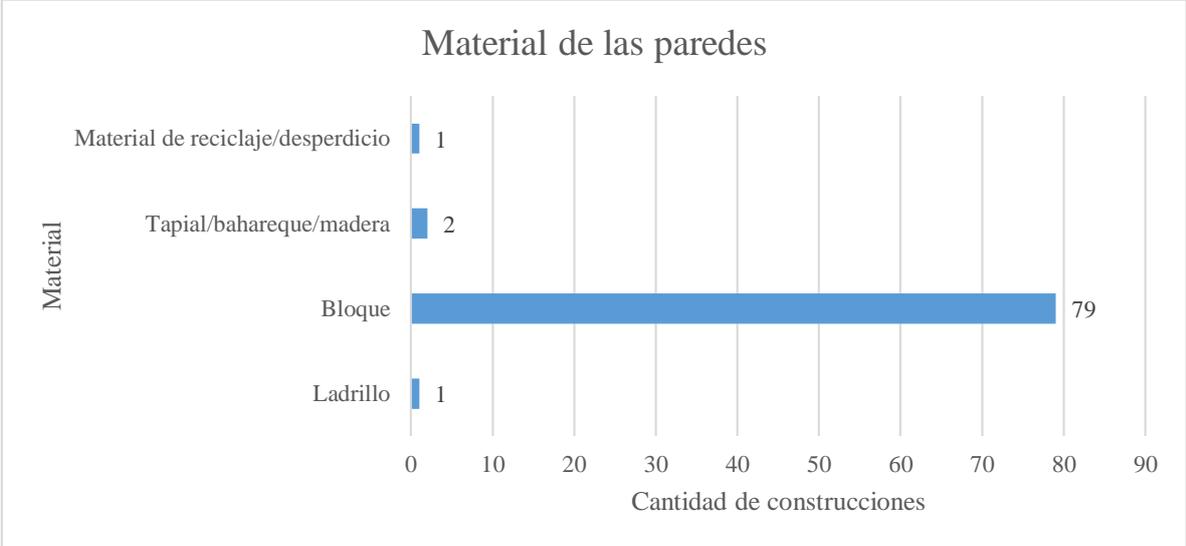
Gráfico 2.10. Material de las paredes en las viviendas

En referencia al material de las paredes, se determinó que el bloque es el más común en las viviendas, mientras que el ladrillo, el tapial y el material reciclado se utilizan en menor medida (Dirección Metropolitana de Gestión de Riesgos 2024).

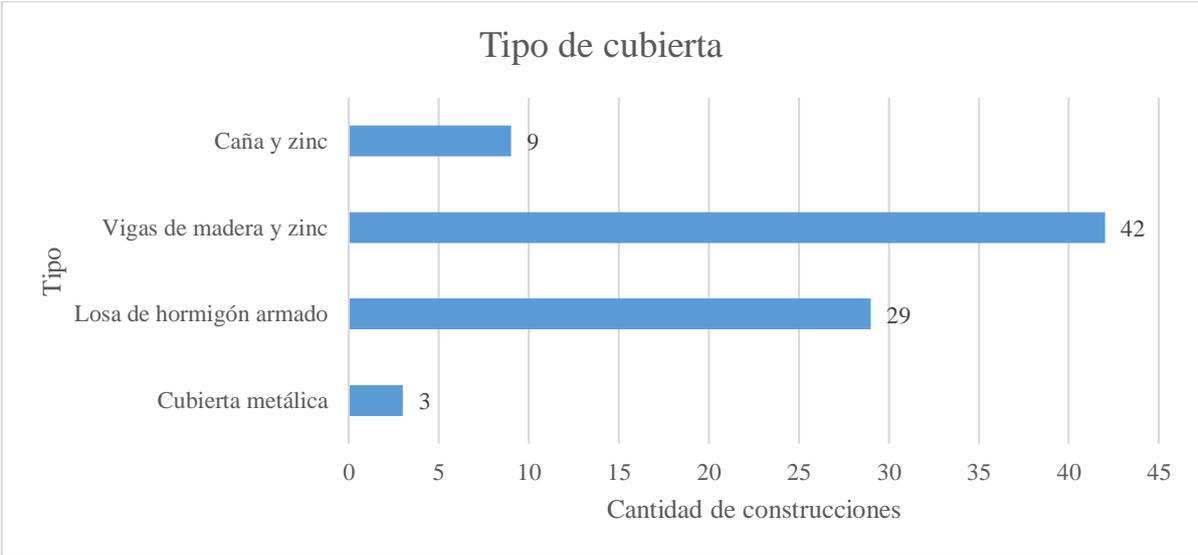
Gráfico 2.11. Material del techo o cubierta en las viviendas

En cuanto al material del techo o cubierta de las viviendas, las vigas de madera y el zinc son las más comunes, seguidas por la losa de hormigón armado (Dirección Metropolitana de Gestión de Riesgos 2024).

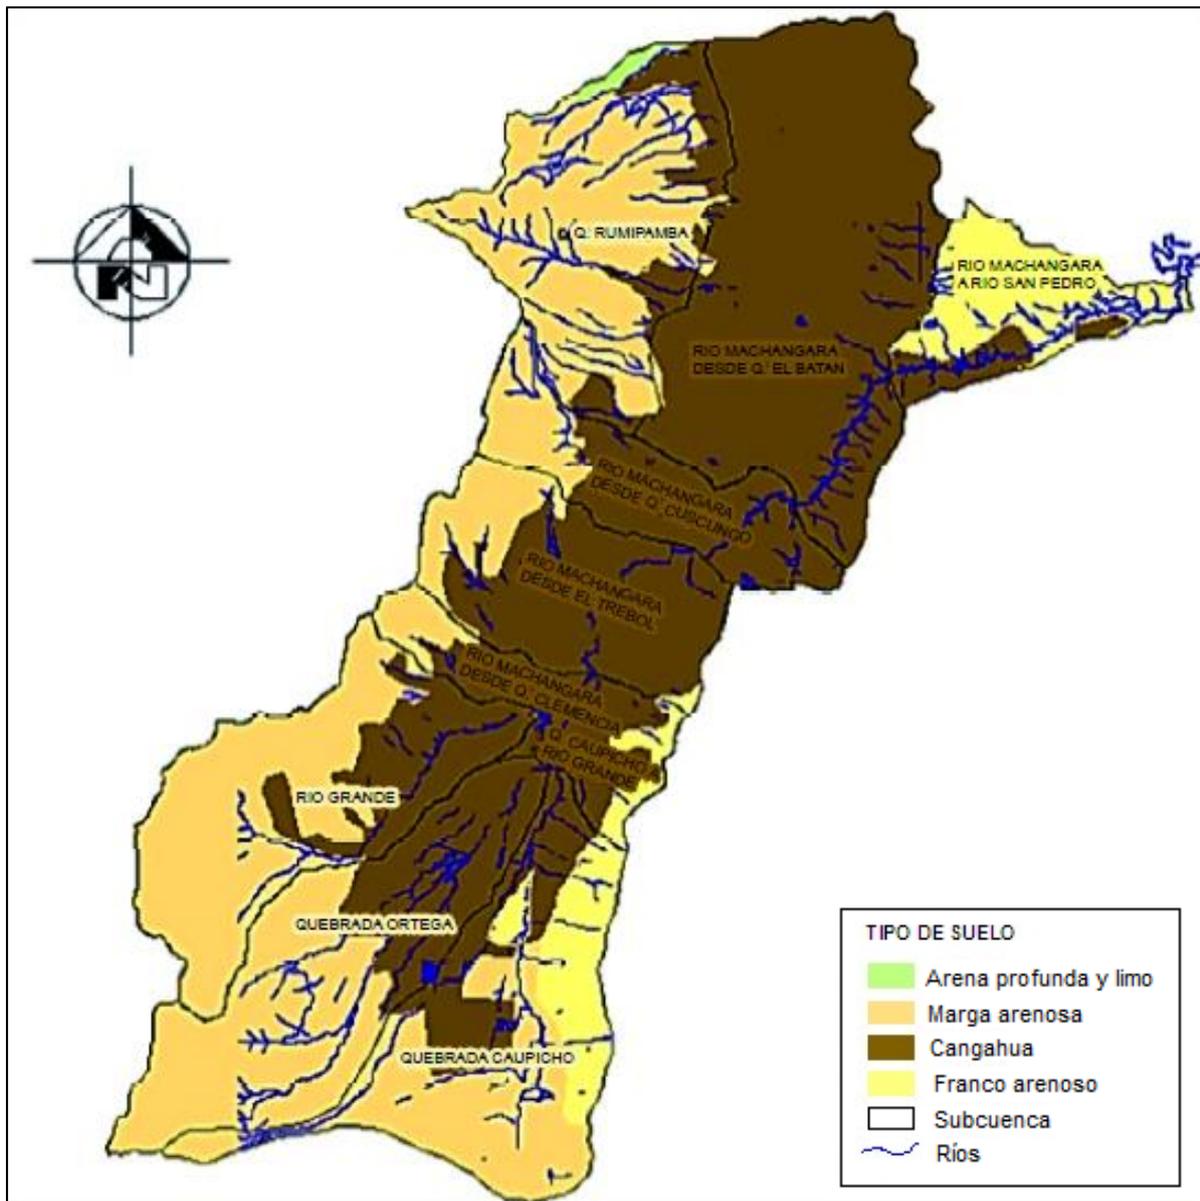
Mapa 2.8. Tipo de suelo en la cuenca del río Machángara

A lo largo de la cuenca, se encuentran relieves moderados con pendientes que varían entre 10 y 30 grados. Sin embargo, en las orillas de los cauces, pueden existir pendientes abruptas superiores a 30 grados. El 52,3 % del área está cubierto por suelos de cangahua, que están erosionados y tienen poca profundidad, lo que resulta en una baja capacidad de infiltración y los hace altamente susceptibles a la erosión tanto hídrica como eólica. El 39,1 % consiste en suelos de marga arenosa, que son poco profundos y se formaron a partir de depósitos de viento. El 8,3 % son suelos franco arenosos, que tienen una alta capacidad de retención de agua y se derivan de material piroclástico. Por último, el 0,3 % son suelos de arena profunda y limo, que son el resultado de depósitos de viento (Aguilar 2010).

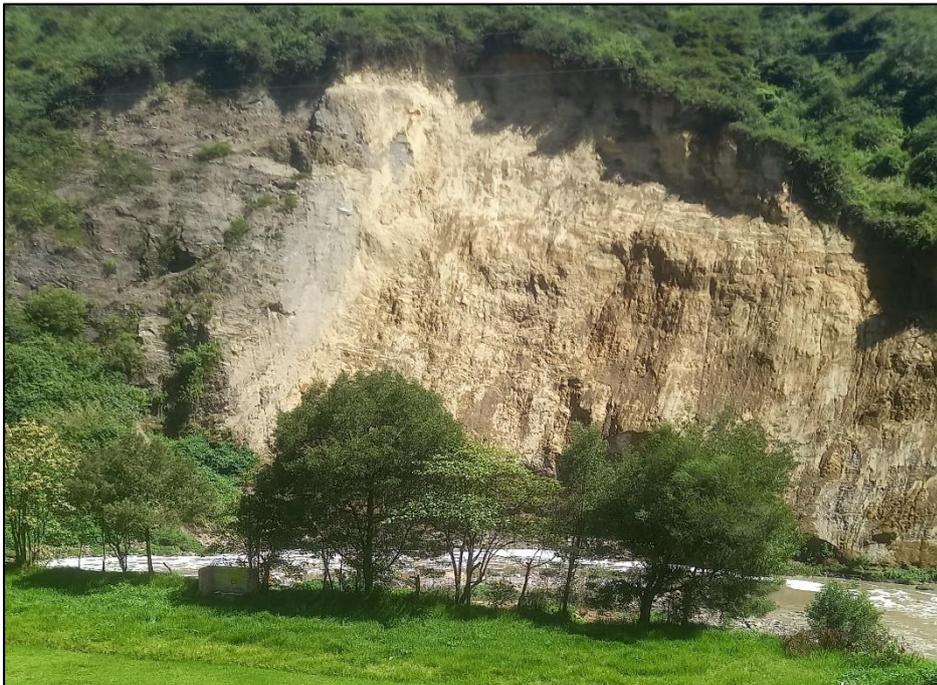
Foto 4.5. Zona frente a Paluco en la que ocurren deslizamientos

E2 relata que en Paluco nunca ha ocurrido un derrumbe. Explica que, en 2011, una persona que ni siquiera era socia del barrio, solicitó a un familiar permiso para vivir en una parte de su lote. Esta parte concedida estaba cerca de la quebrada y en la curva más pronunciada de la calle principal. La persona comenzó a cavar con el objetivo de crear un espacio habitable, pero el hoyo que excavó fue tan profundo que debilitó la tierra circundante. Debido a la lluvia, la tierra que cubría el hueco cedió, dejándolo atrapado y resultando en su fallecimiento (entrevista, Quito, 18 de abril de 2024).

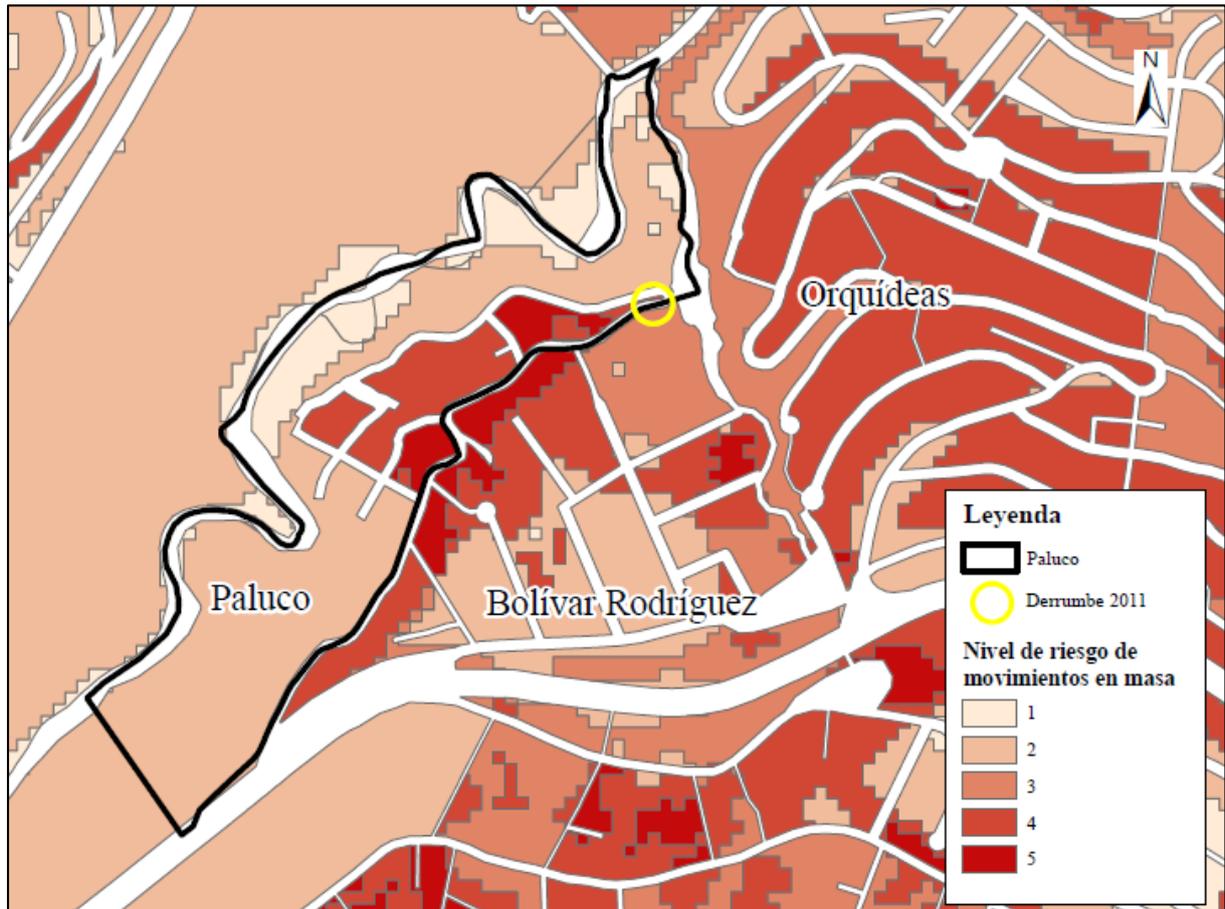
Mapa 4.1. Riesgo de movimientos en masa en Paluco

En el Mapa 4.1. **Riesgo de movimientos en masa en Paluco** se puede observar que las zonas situadas en la parte superior del barrio presentan un riesgo mayor de movimientos en masa. Esto se debe a que están ubicadas en áreas con mayor pendiente, a diferencia de la parte inferior que, al estar cerca del río, se caracteriza por ser una zona plana y, por lo tanto, presenta un riesgo menor. Un aspecto a destacar es que la zona con mayor riesgo coincide con el área donde se produjo el colapso en 2011 (notas de campo, 18 de abril de 2024).

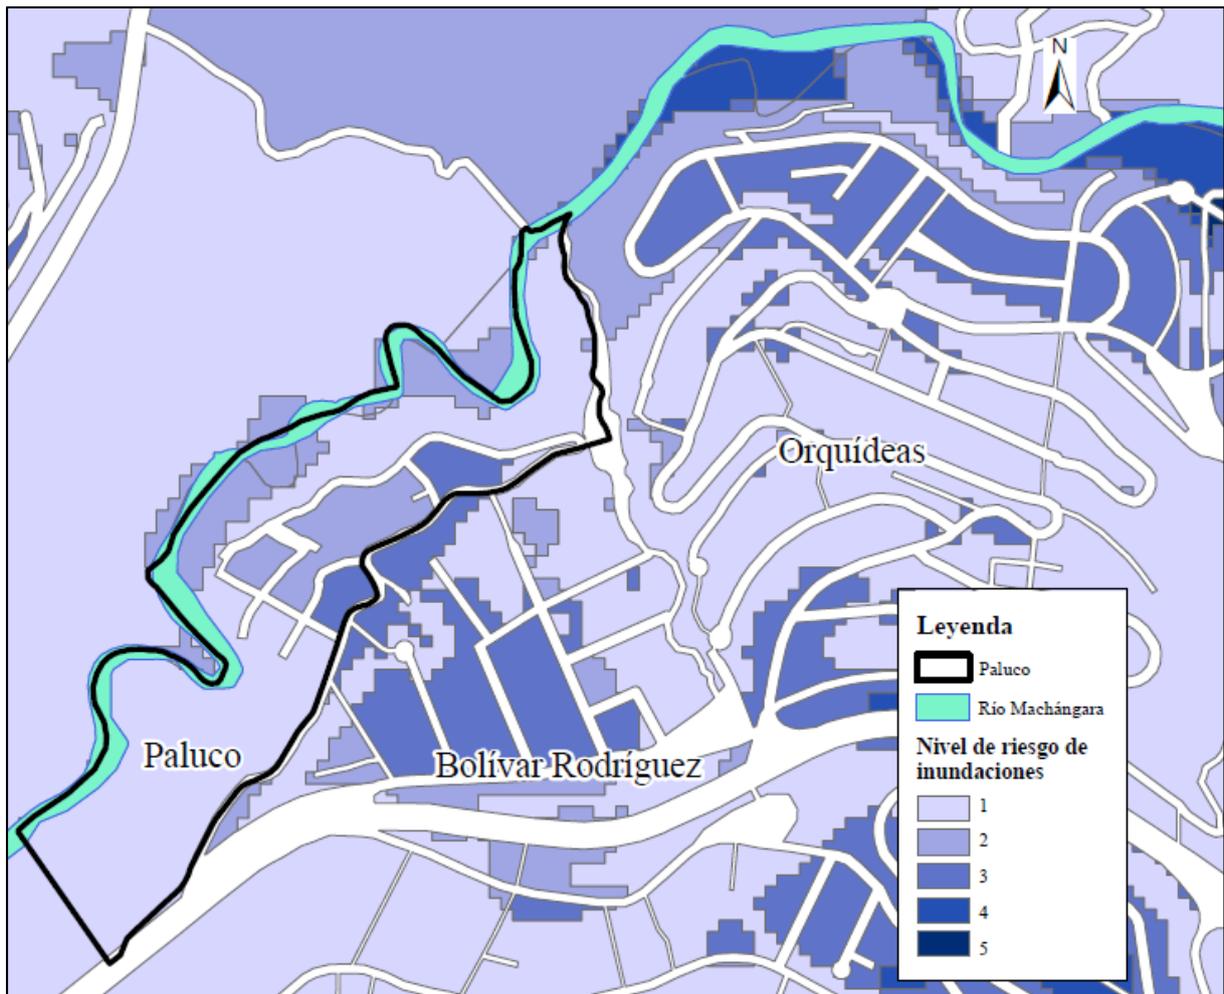
Mapa 4.2. Riesgo de inundaciones en Paluco

El Mapa 4.2. **Riesgo de inundaciones en Paluco** indica que el nivel de riesgo de inundaciones en Paluco es inferior a 3. Al comparar esta situación con el barrio de Orquídeas, en la zona cercana al río Machángara, se corrobora lo mencionado por E1, quien indicó que dicho barrio suele inundarse con mayor frecuencia, en contraste con los escasos eventos de inundación registrados en Paluco.

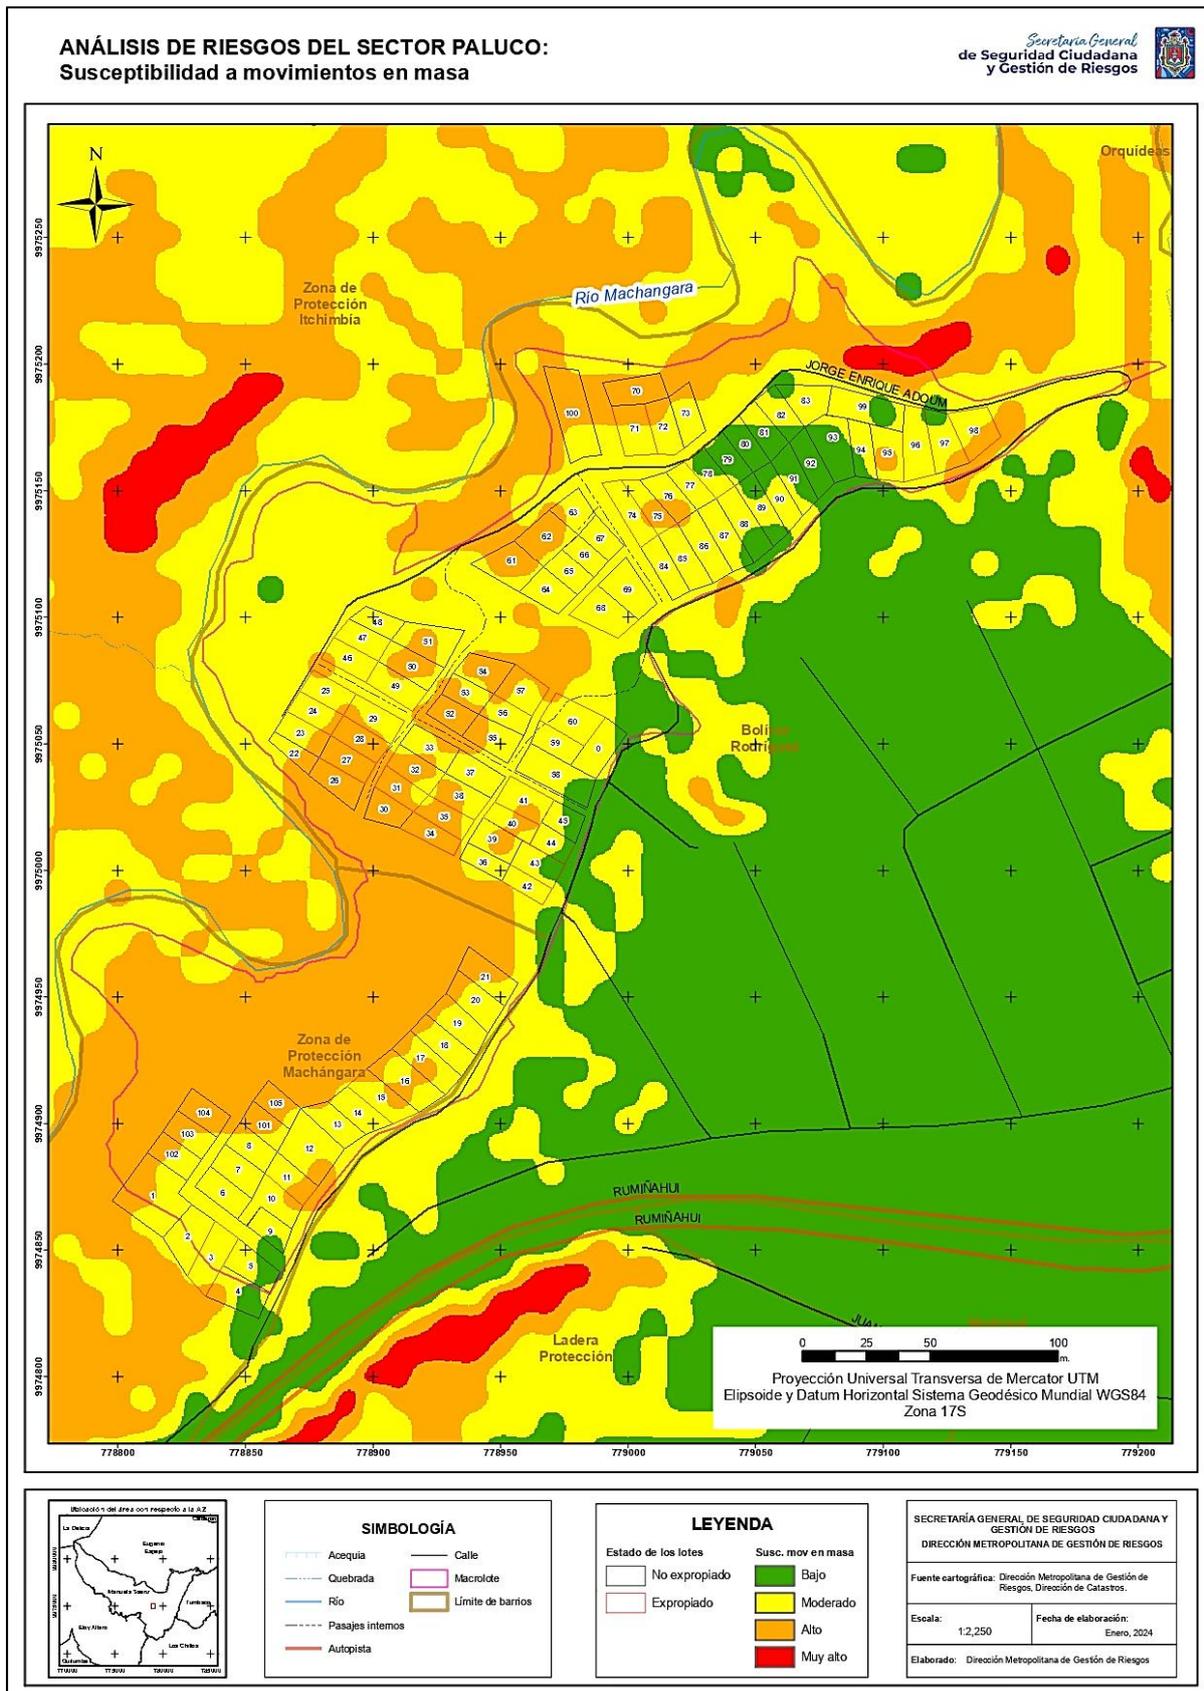
Mapa 4.4. Susceptibilidad a movimientos en masa en Paluco

El estudio del presente año revela que Paluco está situado al pie de un antiguo deslizamiento cuya actividad actual es nula. Las viviendas se encuentran en pendientes que van desde 0° hasta 70° debido a su origen morfológico. Además, el área se encuentra sobre depósitos volcánicos, posiblemente provenientes del Complejo Volcánico del Pichincha, que muestran una fuerte compactación. La vegetación presente es principalmente herbácea y arbustiva, lo que facilita el escurrimiento del agua y previene la infiltración (Dirección Metropolitana de Gestión de Riesgos 2024).

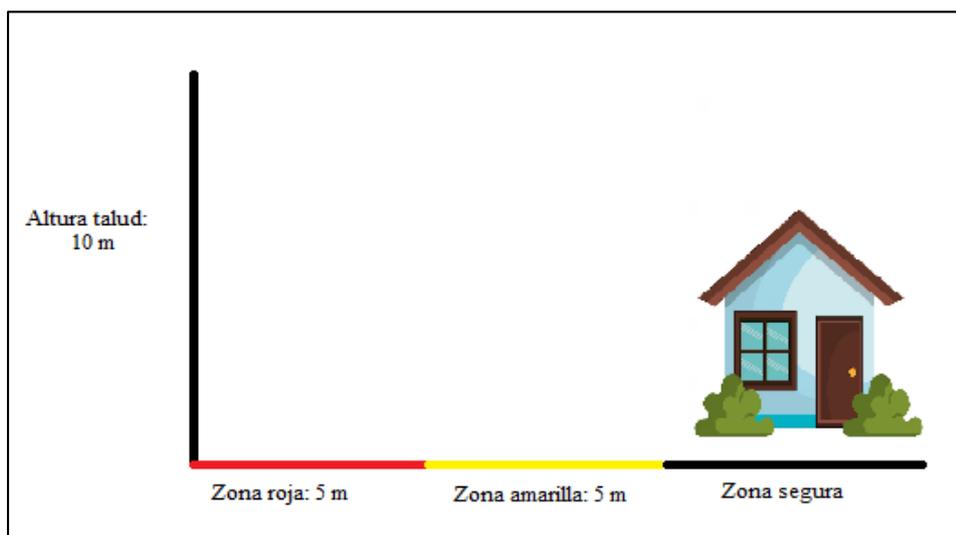
Figura 4.1. Metodología de las zonas rojas y amarillas

Los técnicos también llevaron a cabo una zonificación de la amenaza por colapso de talud en los 85 cortes del terreno de Paluco. La metodología empleada conocida como de zonas rojas y amarillas, indica niveles de amenaza alta y muy alta a deslizamientos del talud en cada uno de los cortes. Esta metodología es nueva y está siendo implementada recientemente por la Secretaría. En cada corte de terreno se midió la altura del talud, el cual forma un ángulo de 90° con el suelo. Las zonas rojas, que representan una amenaza muy alta, corresponden al área medida en el suelo desde el borde del talud hasta la mitad de su distancia. Las zonas amarillas, que indican una amenaza alta, se extienden desde el final de la zona roja hasta la mitad de la distancia del talud medida en el suelo. Por ejemplo, si el talud mide 10 metros, se medirán 5 metros en el suelo desde el borde del talud, designando esta área como zona roja. A partir del final de esta zona, se medirán otros 5 metros que conformarán la zona amarilla. Por lo tanto, si una vivienda se encuentra en la zona roja, enfrenta una amenaza muy alta; si está en la zona amarilla, enfrenta una amenaza alta. Si la vivienda está fuera de estas zonas, se considera segura frente a amenazas de colapso (Dirección Metropolitana de Gestión de Riesgos 2024).

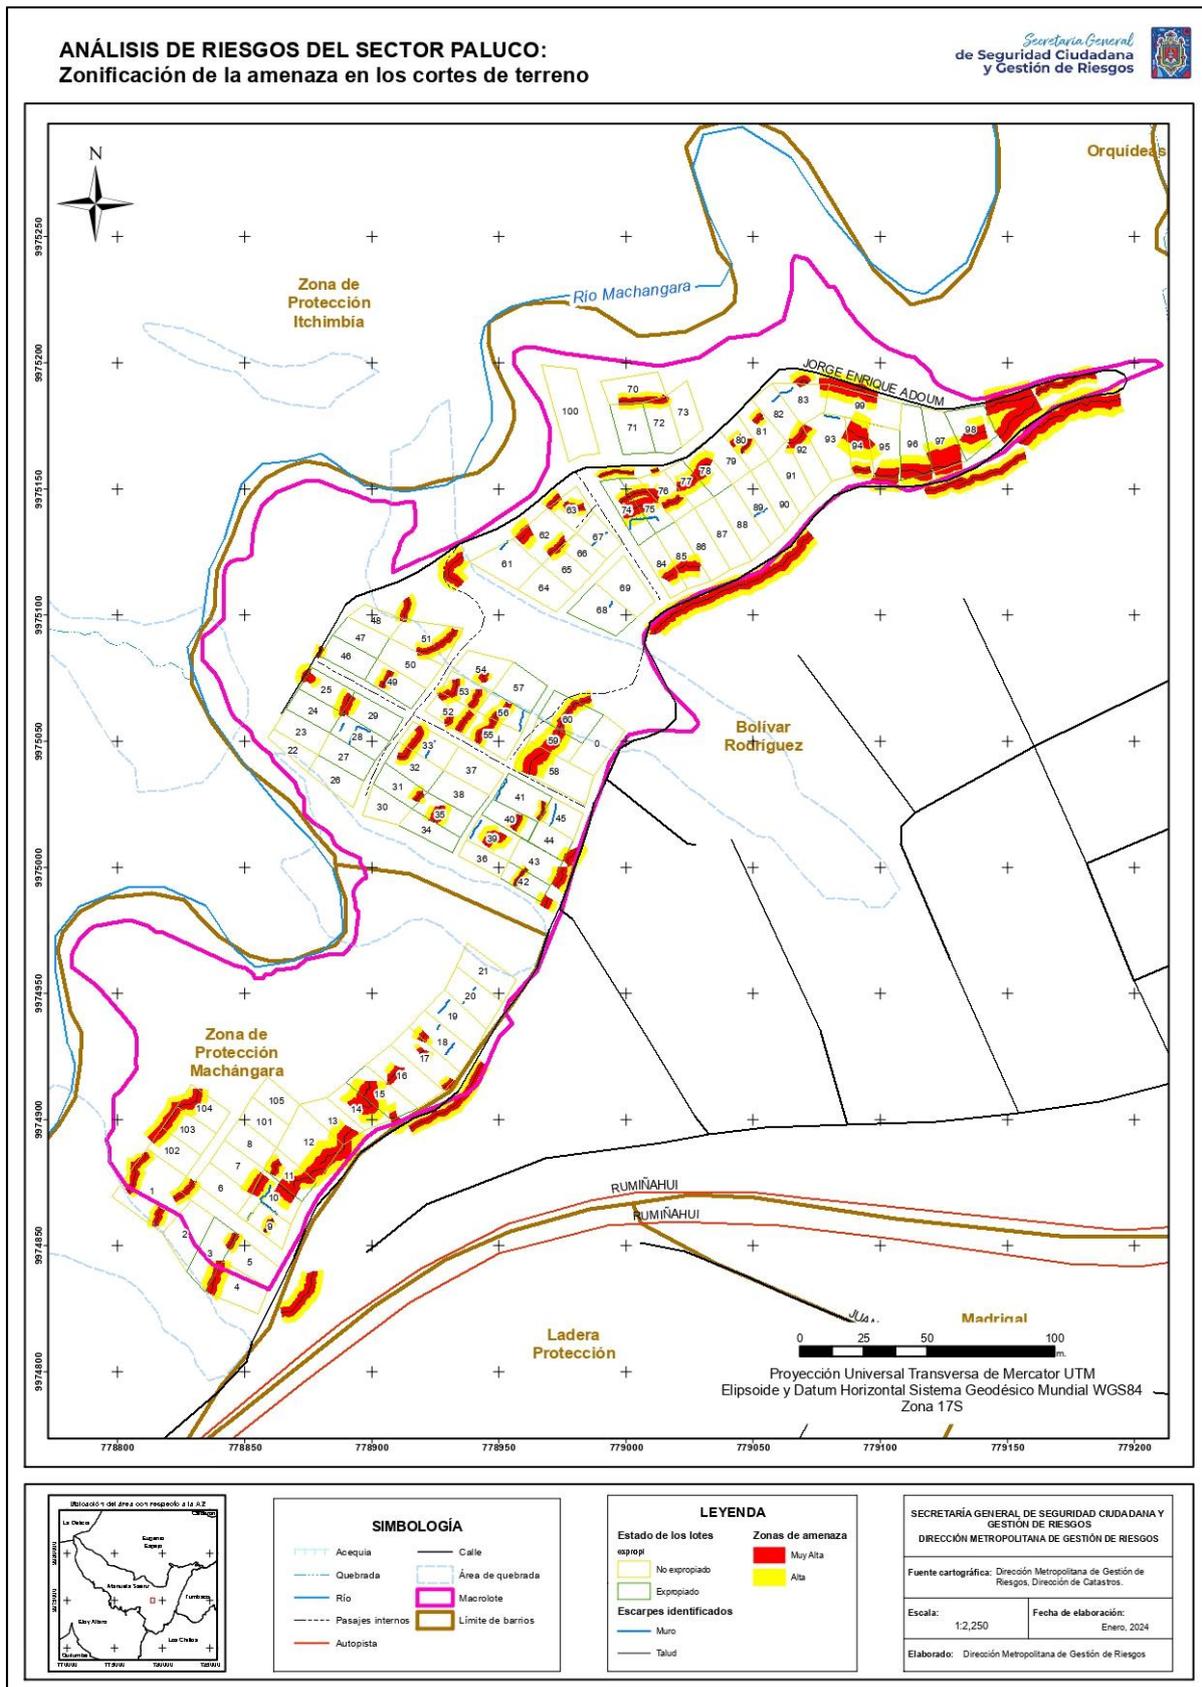
Mapa 4.5. Zonificación de la amenaza por corte de terreno

Como resultado obtuvieron el Mapa 4.5. **Zonificación de la amenaza por corte de terreno**, en donde se determinó las zonas rojas y amarillas de cada lote de Paluco, se encontró taludes cuya altura varía entre los dos y ocho metros (Dirección Metropolitana de Gestión de Riesgos 2024). Adicionalmente, se determinó que de las 82 construcciones existentes en los 85 cortes de Paluco, 26 construcciones se encuentran en la zona roja y 14 en la zona amarilla, el resto de construcciones se encuentran fuera de peligro.

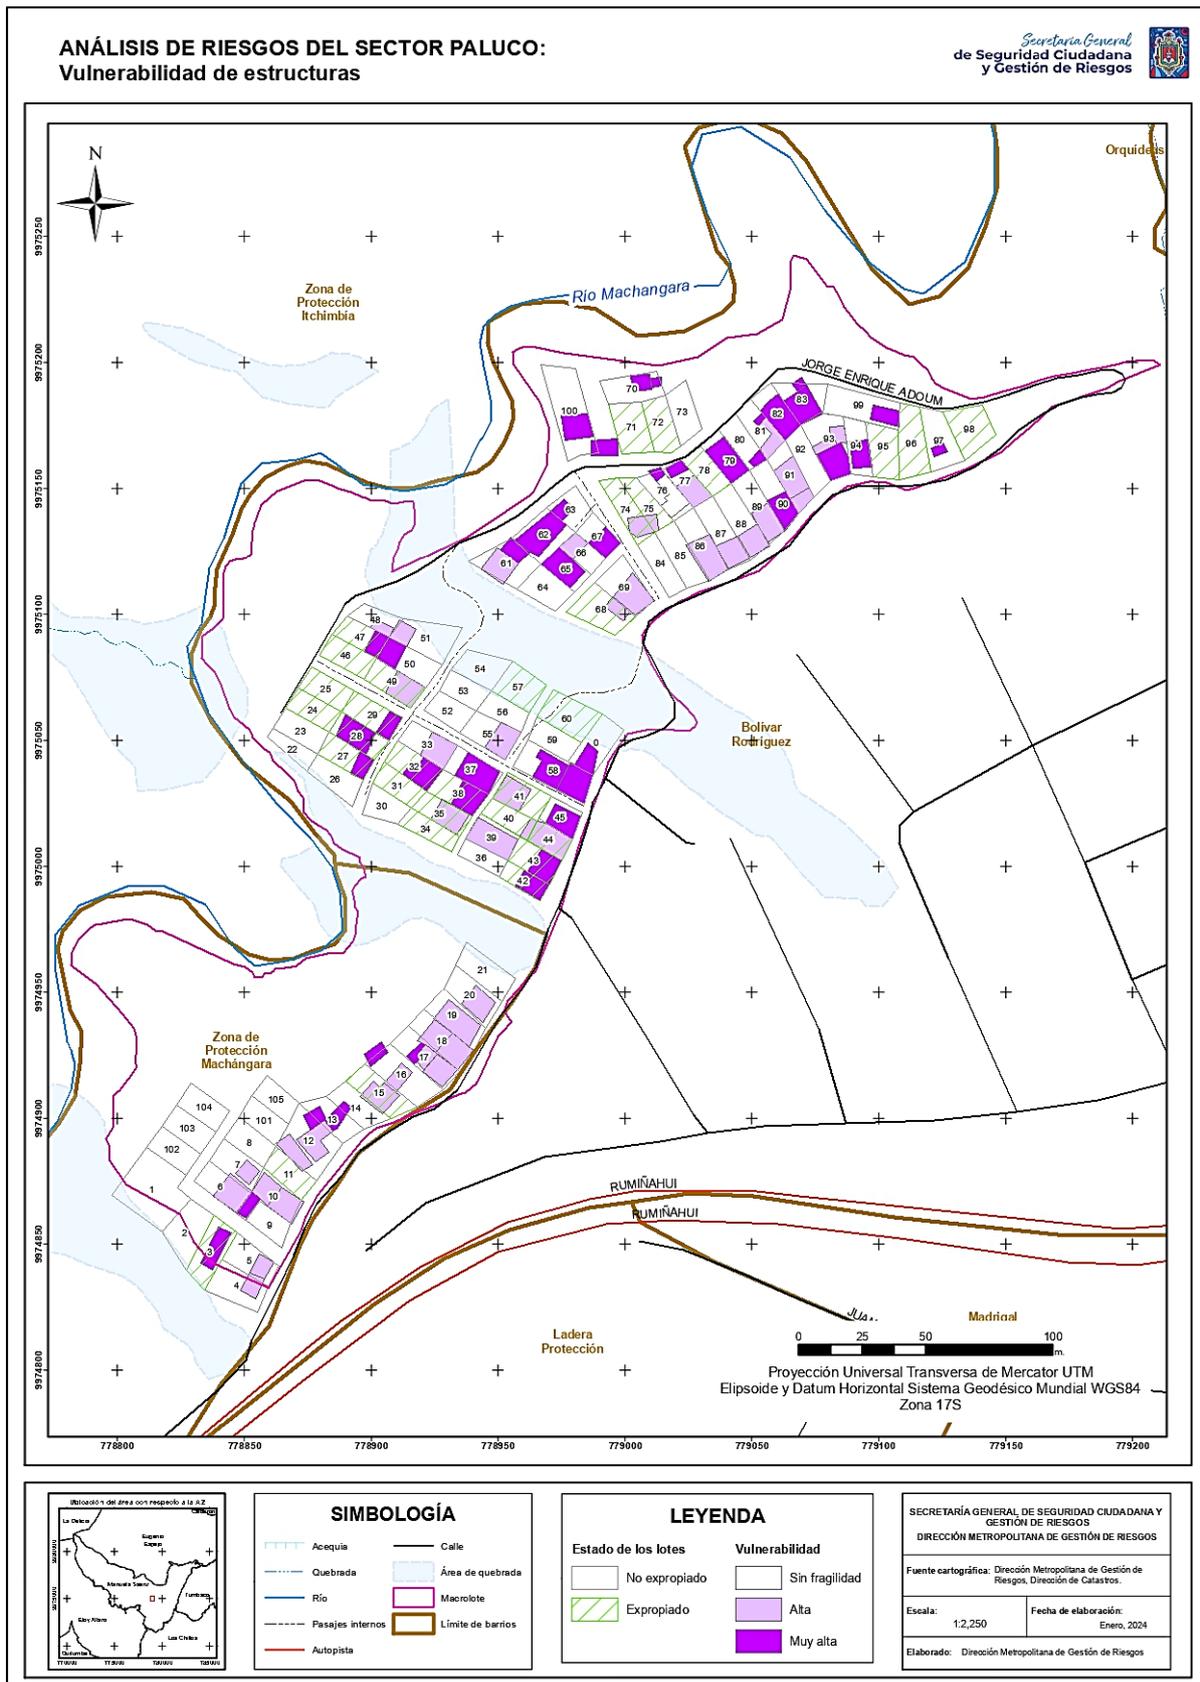
Mapa 4.6. Vulnerabilidad de las estructuras

Tras analizar las amenazas presentes en Paluco y caracterizar las construcciones existentes —revisar capítulo 2, sección 2.1. **Caracterización del barrio Paluco**—, se evaluó la vulnerabilidad de las edificaciones debido a su fragilidad. Este proceso permitió determinar el posible daño que podrían sufrir las construcciones en caso de movimientos en masa, tomando en cuenta las características de los materiales de las edificaciones (Dirección Metropolitana de Gestión de Riesgos 2024).
