# **CAPÍTULO 5.5**

## **Inspección y Evaluación Rápida de Estructuras Post-Evento Sísmico**

## 5.5 Inspección y Evaluación Rápida de Estructuras Post-Evento Sísmico

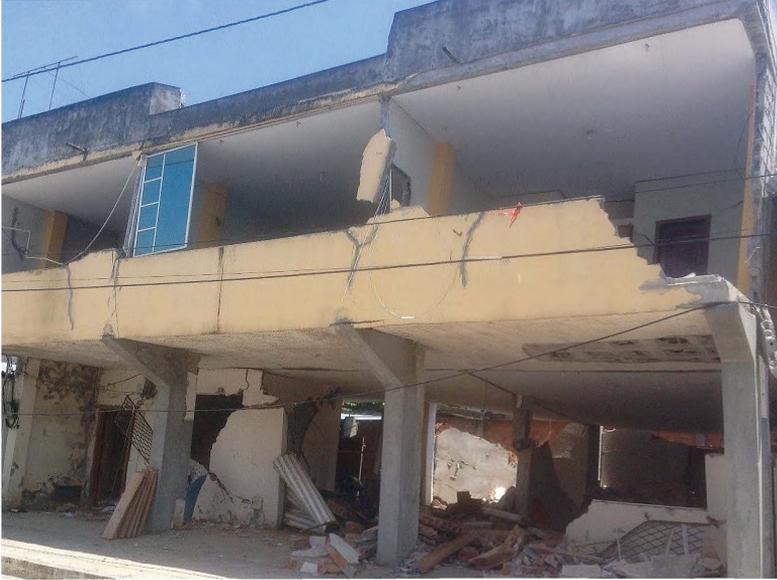
**Figura 5.5.1 Vista externa de una estructura. Terremoto de Pedernales, Ecuador 2016.**

- Parte de la mampostería de hormigón en la fachada podría llegar a caer en cualquier momento.
- En la segunda planta existe una ventana en el piso con vidrios rotos.
- Pedazos de hormigón colgando sobre la segunda planta.
- En la cubierta existen barandas que por acción del viento podrían llegar a caer.

De acuerdo a la figura 5.5.1. El inspector y evaluador de estructuras post-evento deberían identificar los siguientes elementos que pueden poner en riesgo al personal.

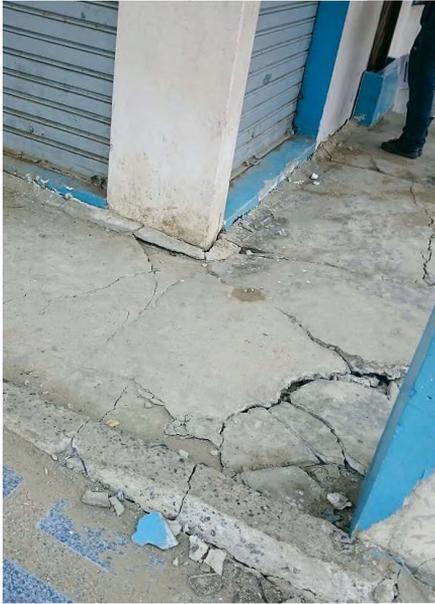
a) Hundimiento de columna

- Se observa un movimiento del suelo que provoca que la columna sufra un hundimiento moderado.

De acuerdo a la figura 5.5.2 a). El inspector y evaluador de estructuras post-evento debería identificar los siguientes elementos que pueden poner en riesgo al personal.

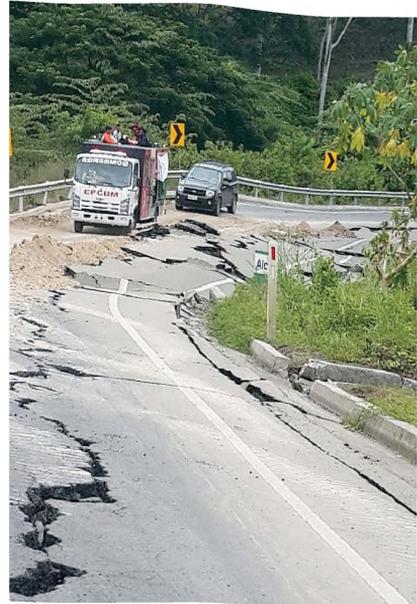
b) Grietas en el suelo

- Se observa grietas sobre el camino hacia las viviendas, los inspectores deben tener precaución al movilizarse por estas áreas.

De acuerdo a la figura 5.5.2 b):

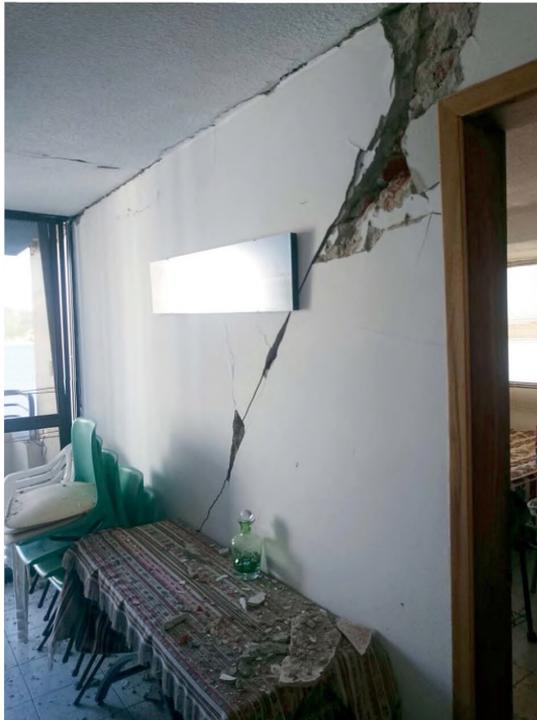
**Figura 5.5.3 Vista desde el interior de una edificación. Terremoto de Pedernales, Ecuador 2016.**

- Se observa que el recubrimiento de la mampostería se está desprendiendo.
- Existe una fisura diagonal en la pared.

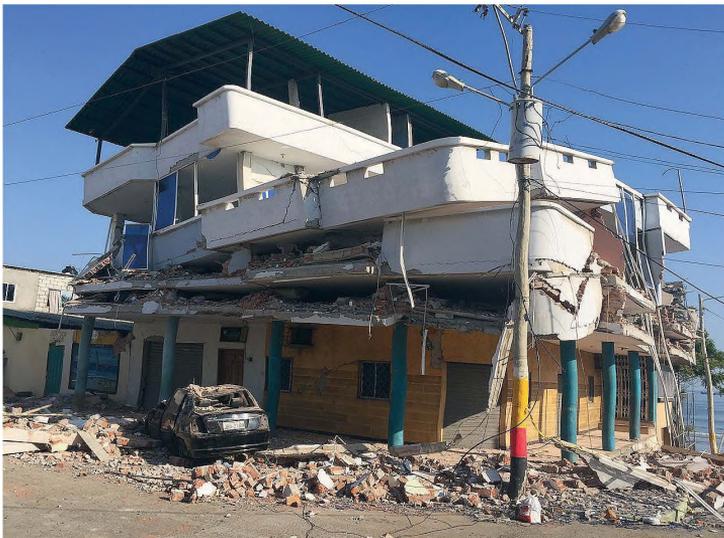
Figura 5.5.5 Colapso total de la estructura. Terremoto de Portoviejo, Ecuador 2016.

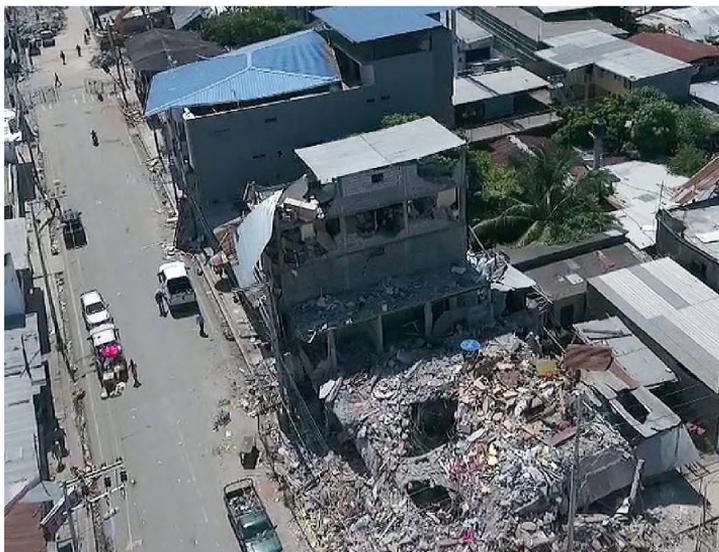
Figura 5.5.6 Colapso total de la estructura. Terremoto de Pedernales, Ecuador 2016.

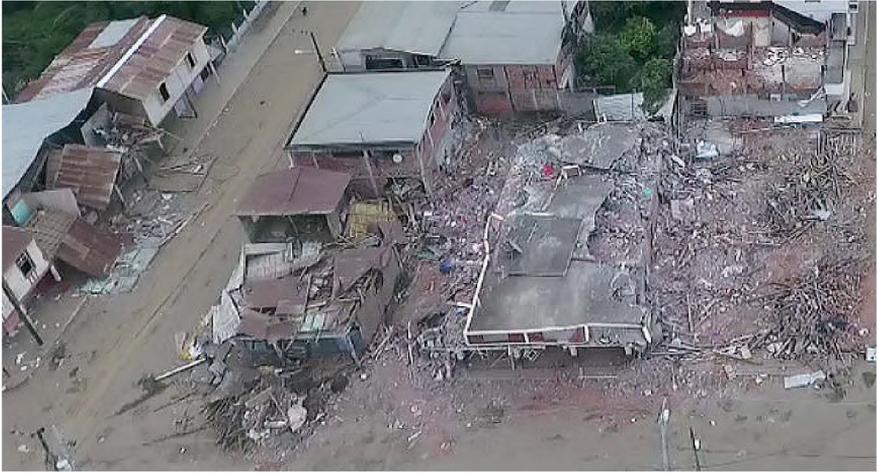
**Figura 5.5.7 Colapso total de las estructuras. Jama, Ecuador 2016.**

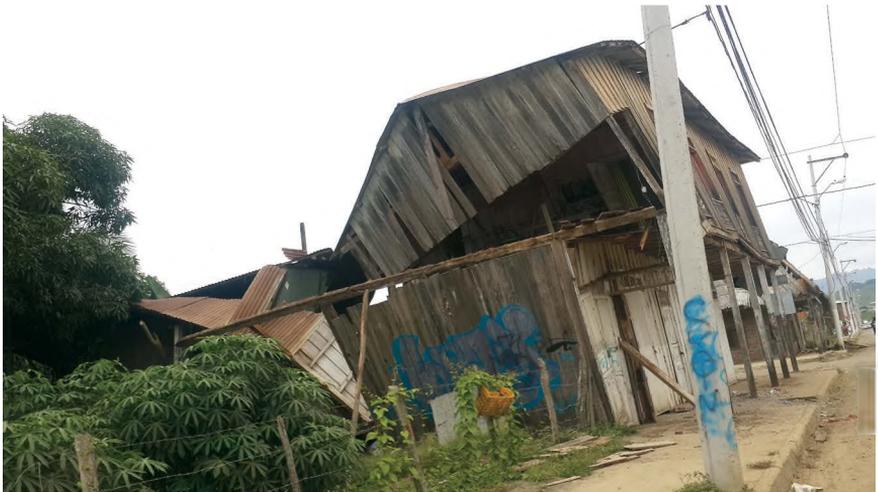
**Figura 5.5.8 Colapso parcial de la estructura. Jama, Ecuador 2016.**

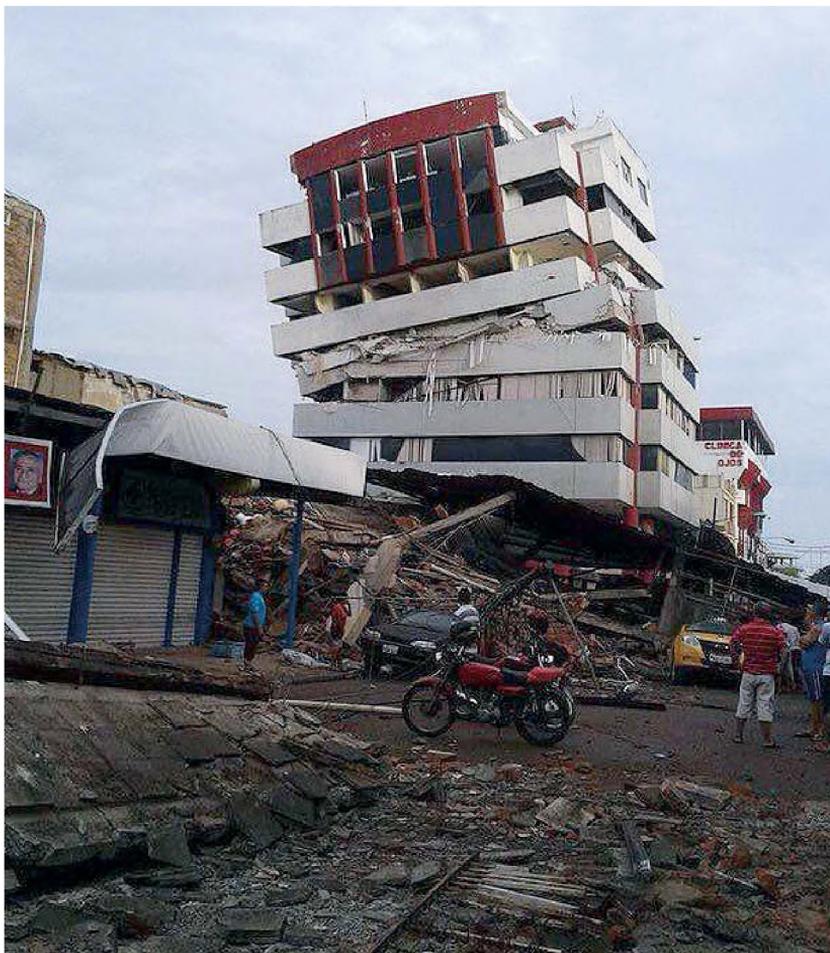
Figura 5.5.9 Colapso total de la estructura. Portoviejo, Ecuador 2016.

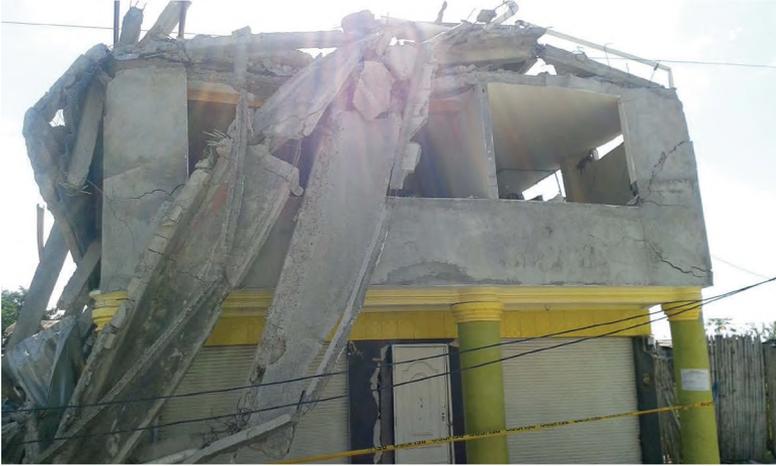
**Figura 5.5.10** Colapso total de la estructura. Terremoto de Pedernales, Ecuador 2016.

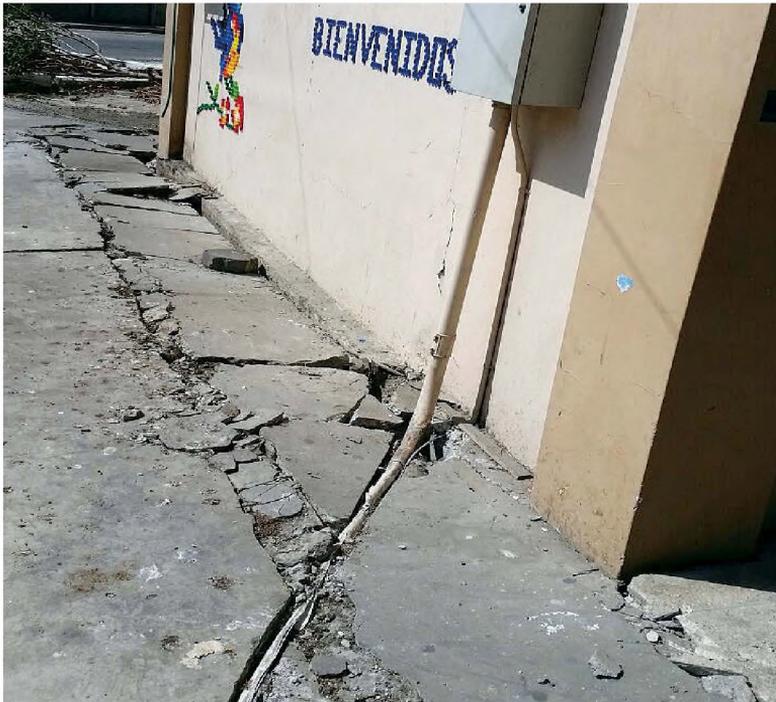
**Figura 5.5.11** Cimentación afectada por problemas geotécnicos. Manta, Ecuador 2016.

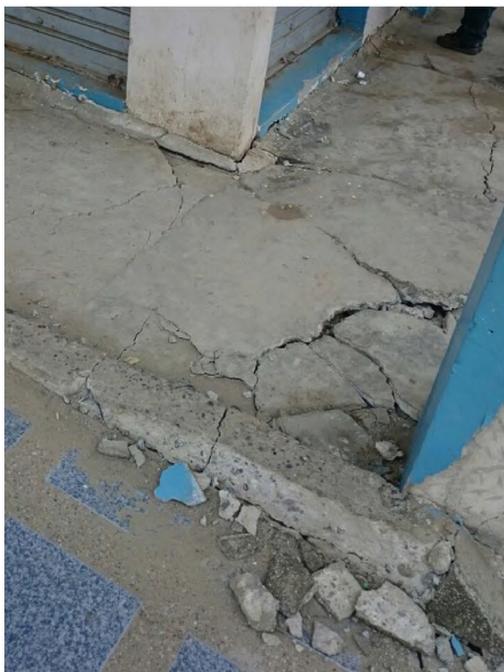
**Figura 5.5.12 Hundimiento de cimentación. Muisne, Ecuador 2016.**

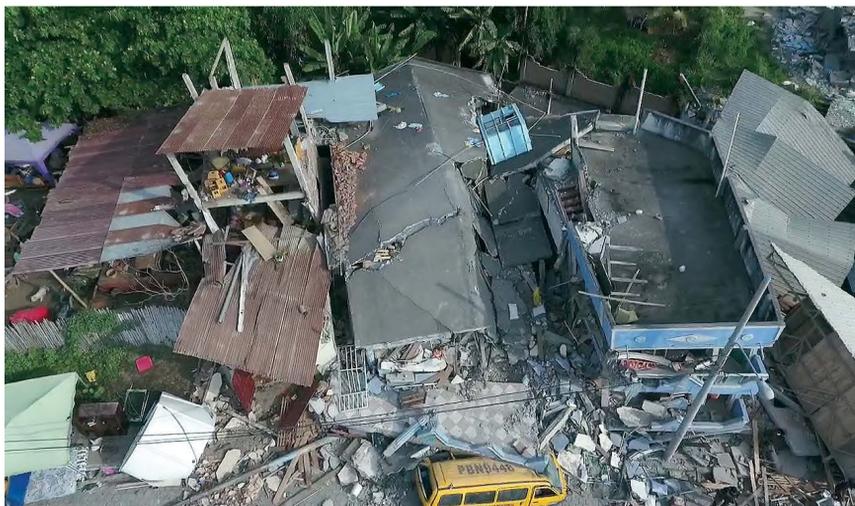
**Figura 5.5.13 Colapso total de las estructuras. Terremoto de Pedernales, Ecuador 2016.**

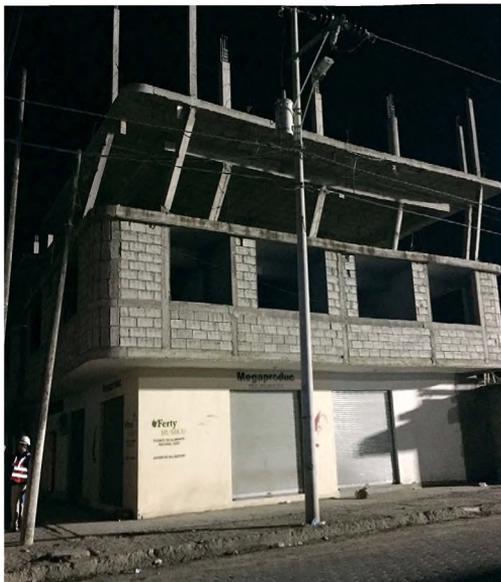
Figura 5.5.14 Edificación fuera de aplomo. Terremoto de Pedernales, Ecuador 2016.

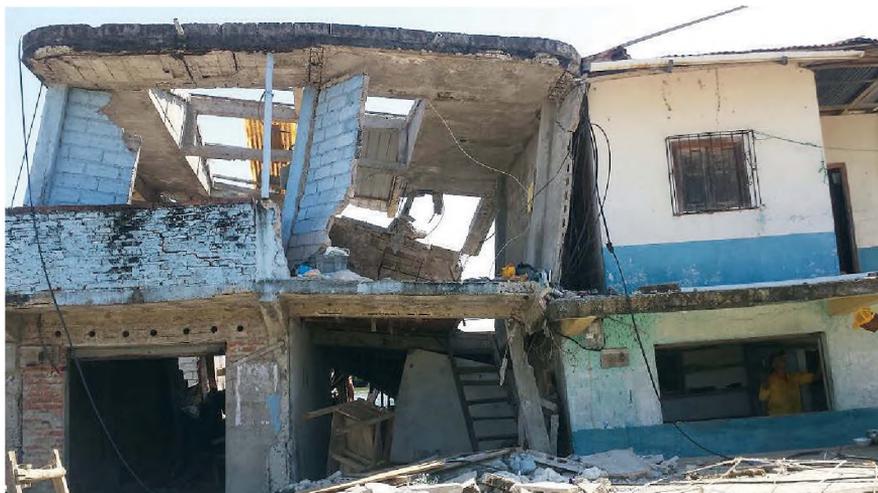
Figura 5.5.15 Edificación fuera de aplomo. Terremoto de Pedernales, Ecuador 2016.

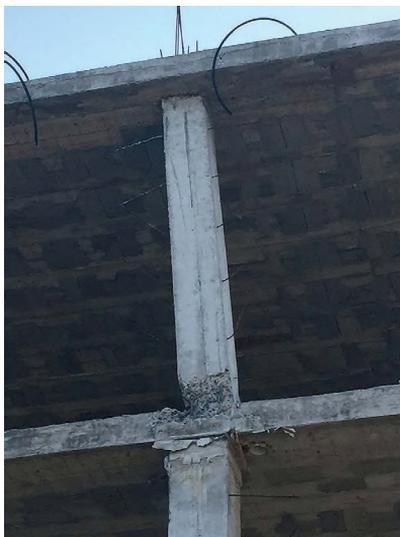
**Figura 5.5.16 Edificación fuera de aplomo. Terremoto de Pedernales, Ecuador 2016.**

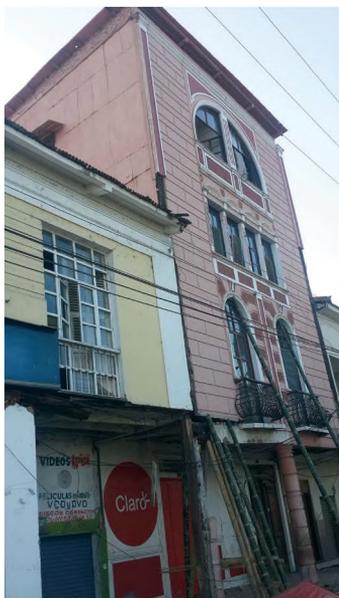
**Figura 5.5.17 Edificación fuera de aplomo, se puede observar apuntalamiento por seguridad. Bahía, Ecuador 2016.**

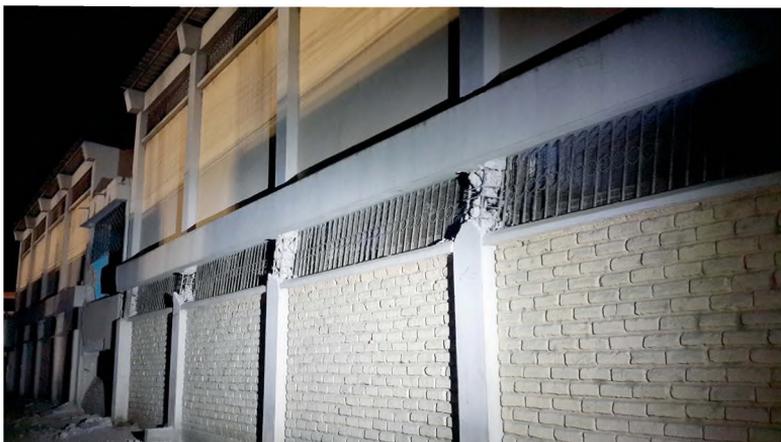
**Figura 5.5.18** Daños severos en columna, explosión del hormigón. Terremoto de Pedernales, Ecuador 2016.

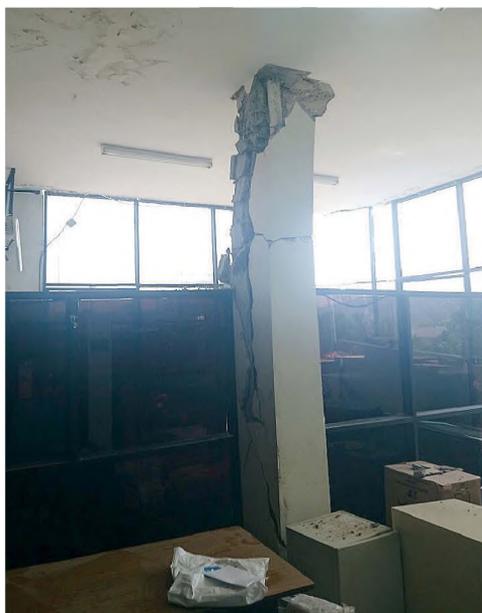
**Figura 5.5.19** Daños severos en columna interna. Terremoto de Pedernales, Ecuador 2016.

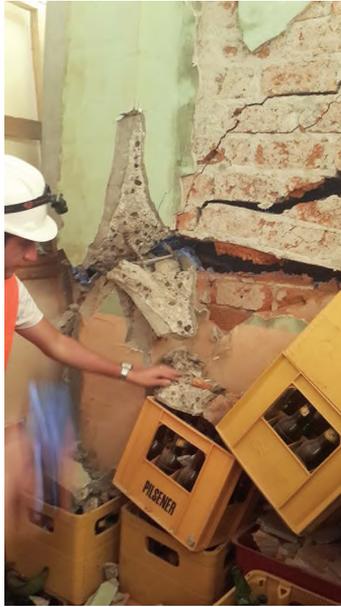
**Figura 5.5.20 Daño severo en columnas, grietas grandes en pared de ladrillo. Terremoto de Pedernales, Ecuador 2016.**

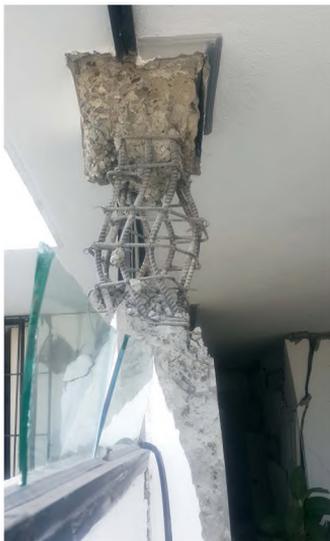
**Figura 5.5.21 Daño severo en columnas, efecto de torsión. Terremoto de Pedernales, Ecuador 2016.**

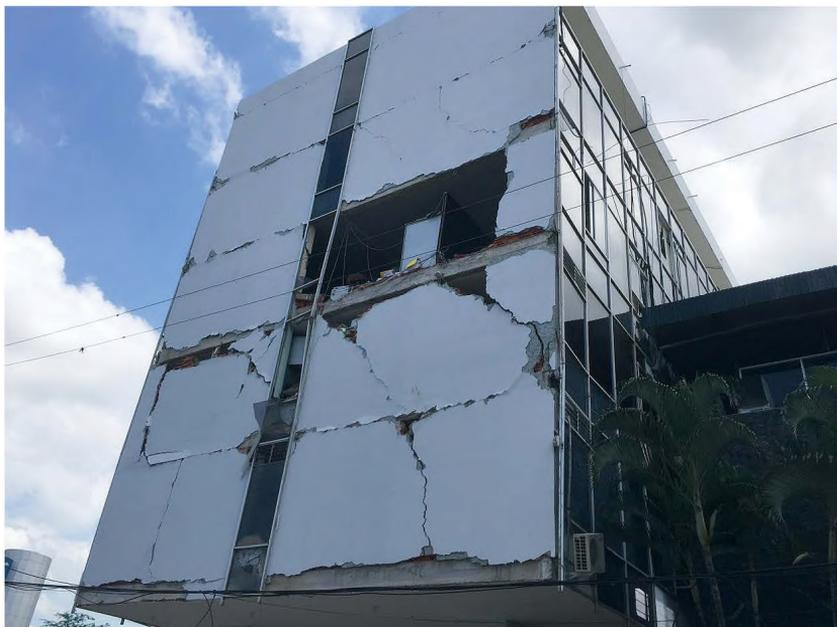
**Figura 5.5.22 Grietas grandes en paredes u otros daños severos. Señalizar Inseguro. Terremoto de Pedernales, Ecuador 2016.**

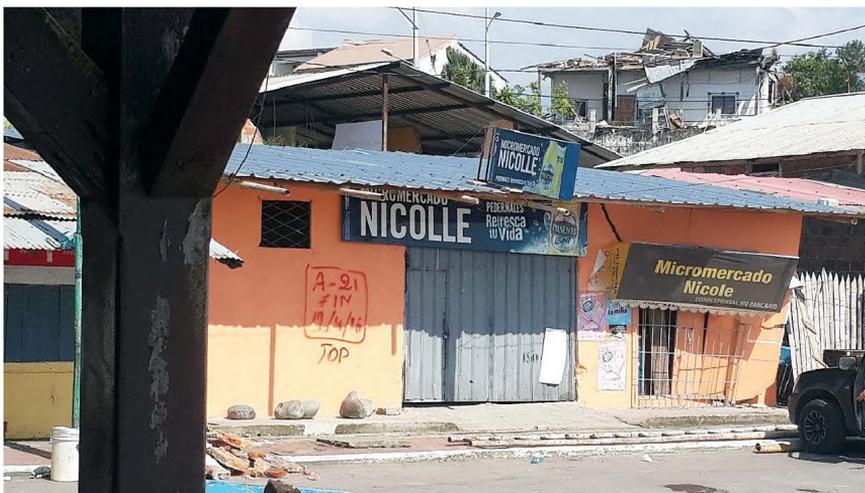
**Figura 5.5.23 Grietas grandes en paredes u otros daños severos, pared a punto de caer. Señalizar Inseguro. Terremoto de Pedernales, Ecuador 2016.**

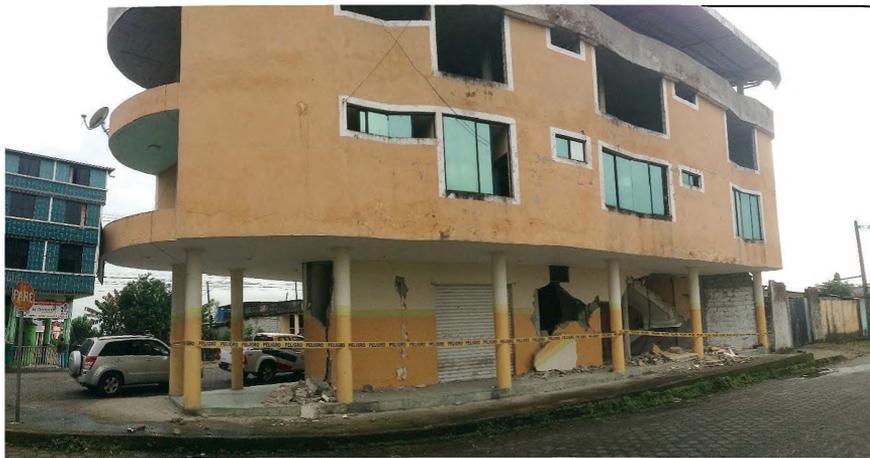
Figura 5.5.24 Revestimientos y mamposterías amenazan caer. El Carmen, Manabí, Ecuador 2016.

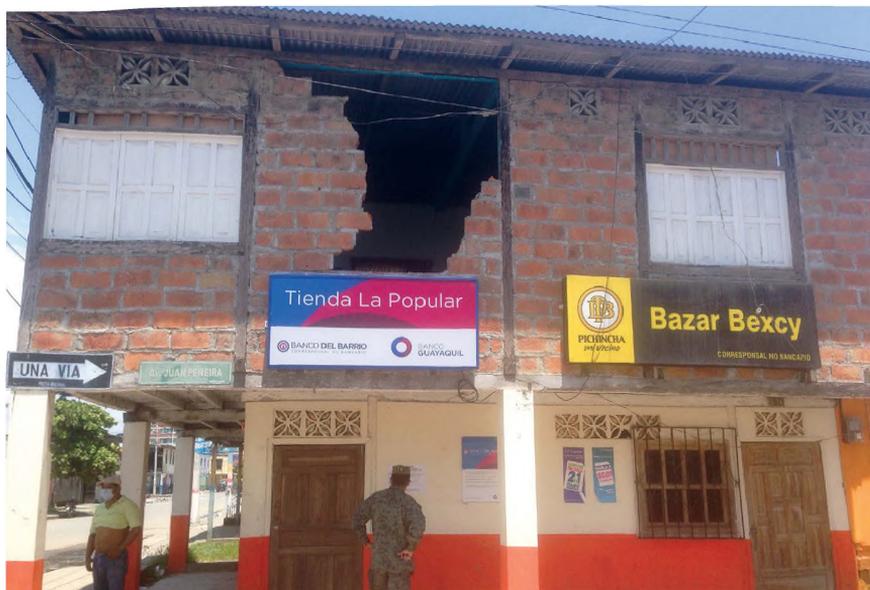
Figura 5.5.25 Revestimientos y mamposterías amenazan caer. Pedernales, Manabí, Ecuador 2016.

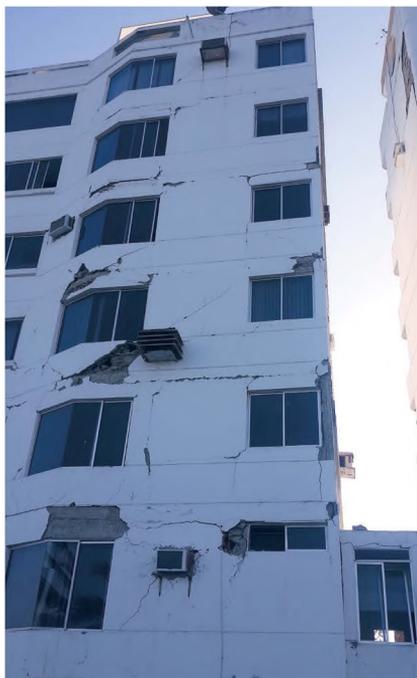
**Figura 5.5.26 Fisuras severas en mampostería, amenaza caer. Bahía, Ecuador 2016.**

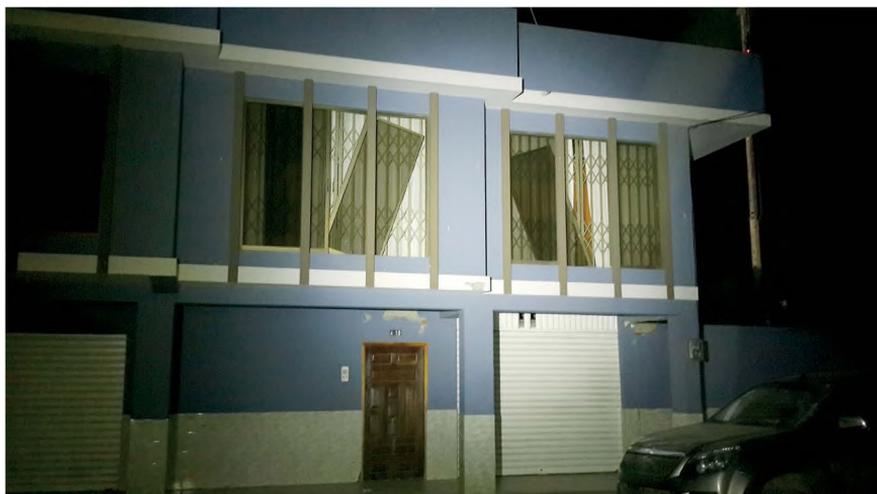
**Figura 5.5.27 Ventanas corren riesgo de caer. Terremoto de Pedernales, Ecuador 2016.**

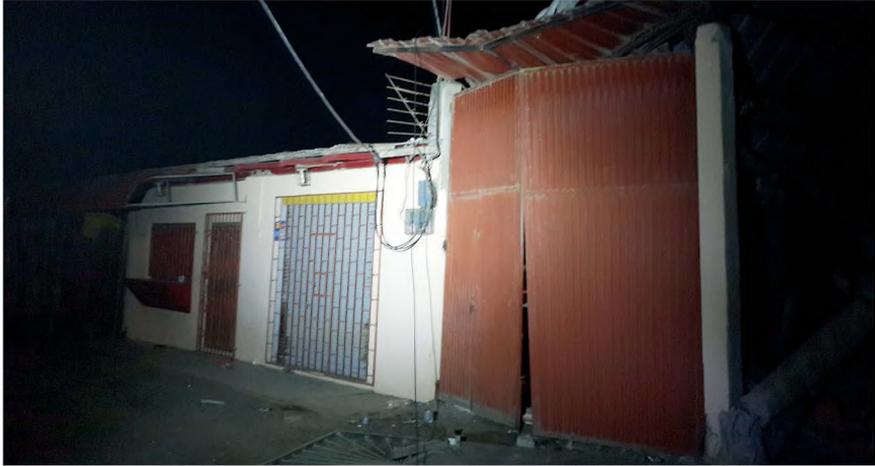
Figura 5.5.28 Cubierta de garaje amenaza caer. Terremoto de Pedernales, Ecuador 2016.

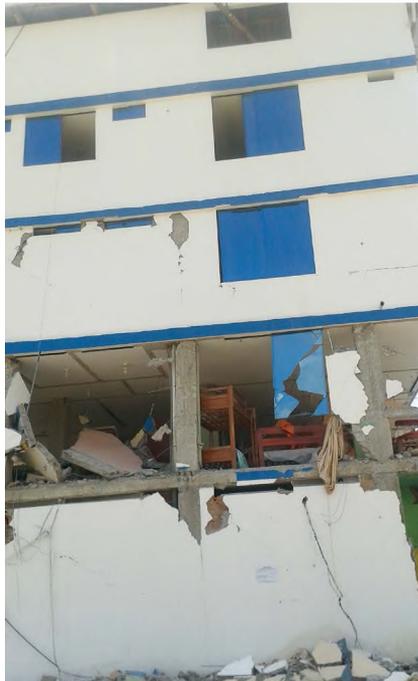
Figura 5.5.29 Revestimientos y escombros amenazan caer. Bahía, Manabí, Ecuador 2016.

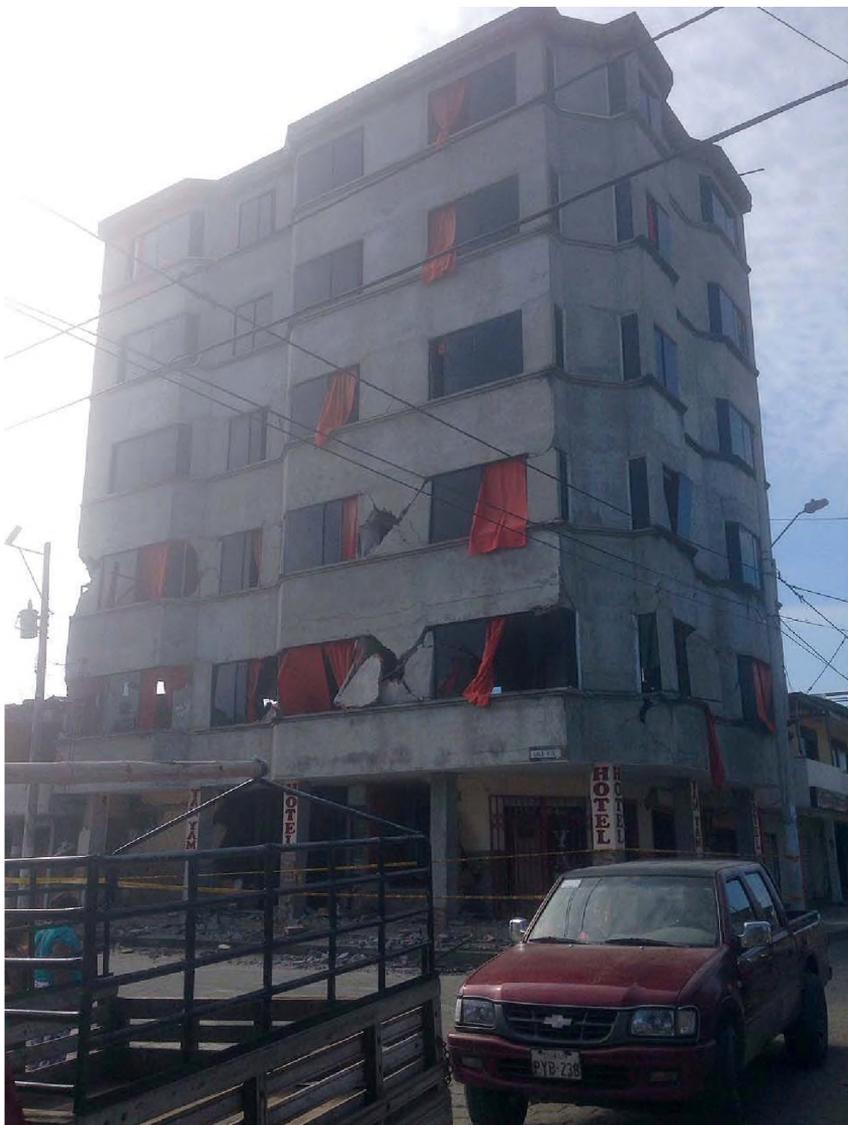
Figura 5.5.30 Revestimientos y mamposterías amenazan caer. Terremoto de Pedernales, Ecuador 2016.

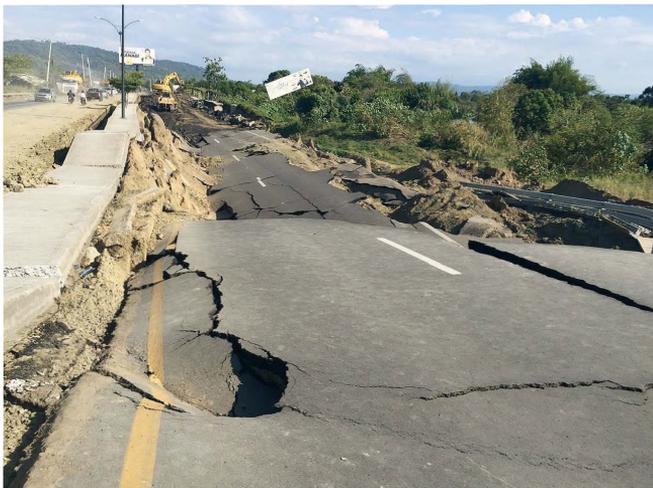
Figura 5.5.31 Hundimiento de la calzada producido por movimiento del suelo. Manabí, Ecuador, 2016

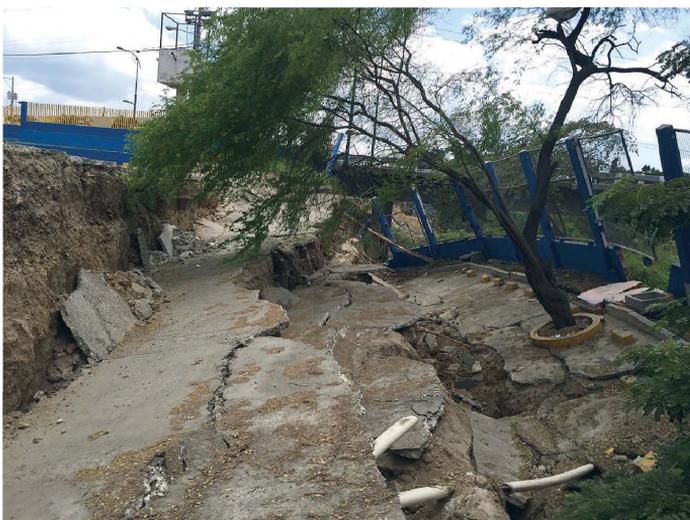
Figura 5.5.32 Movimiento considerable del suelo. Manabí, Ecuador, 2016

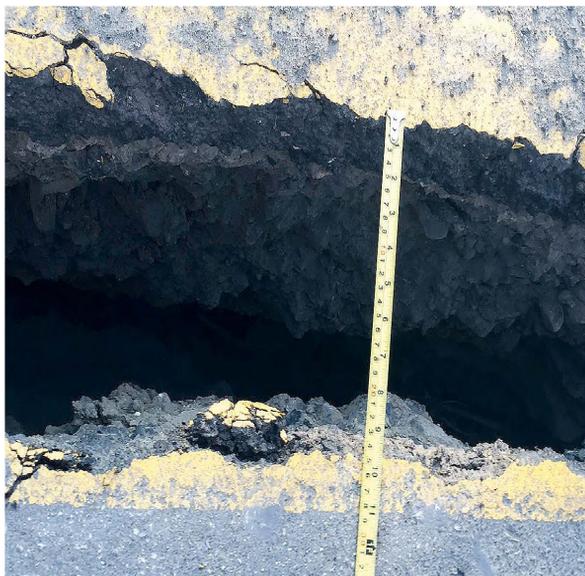
**Figura 5.5.33 Separación de la calzada por movimiento de suelos. Manabí, Ecuador, 2016**

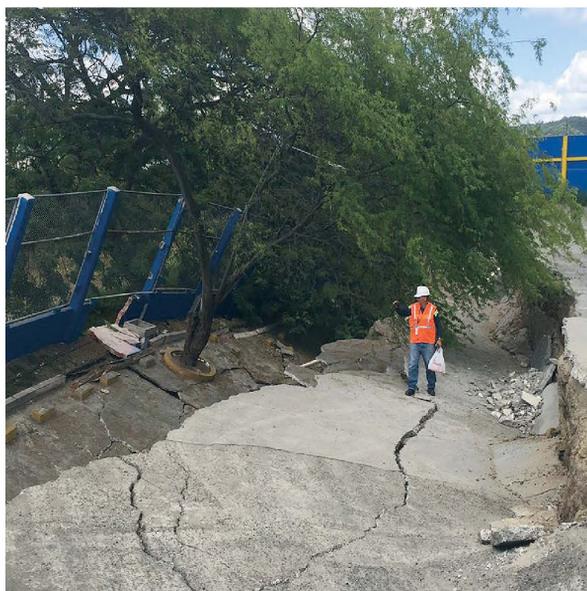
**Figura 5.5.34 Colapso en veredas producto del movimiento del suelo. Manabí, Ecuador, 2016**

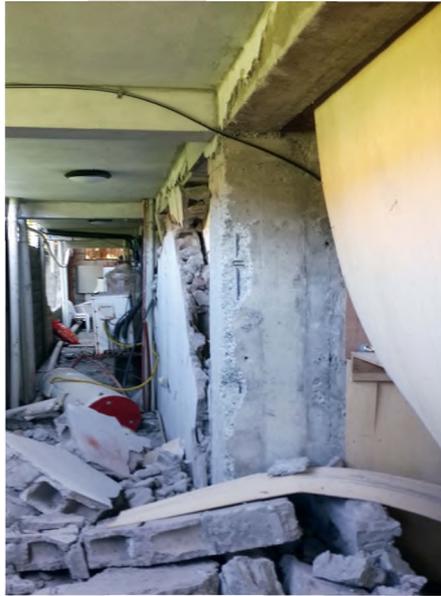
Figura 5.5.35 Tanque de propano fuera de su base. Cercar el área insegura. Canoa, Ecuador 2016.

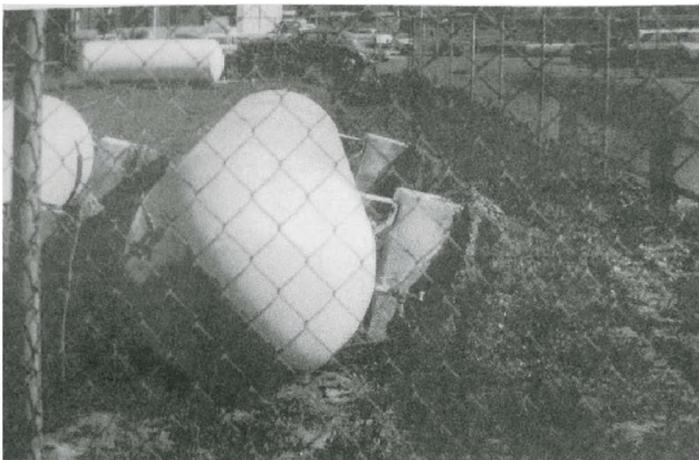
Figura 5.5.36 Tanque de propano fuera de su base. Cercar el área insegura.

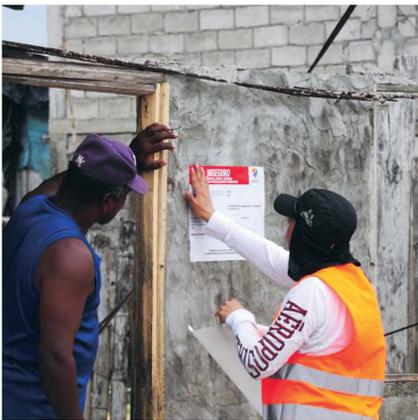
**Figura 5.5.39** Inspección de estructura. Pancarta roja. Esmeraldas, Ecuador, abril 2016

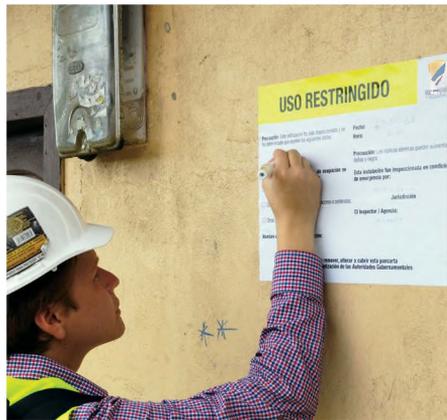
**Figura 5.5.40** Inspección de estructura. Pancarta amarilla. Esmeraldas, Ecuador, abril 2016
