Facultad Latinoamericana de Ciencias Sociales, FLACSO Ecuador
Departamento de Desarrollo, Ambiente y Territorio
Convocatoria 2020-2022

Tesis para obtener el título de Maestría en Estudios Socioambientales

Análisis de la importancia Socioambiental de la Recuperación de Quebradas en el
Sur de Quito: el caso de la quebrada Ortega y la quebrada Caupicho

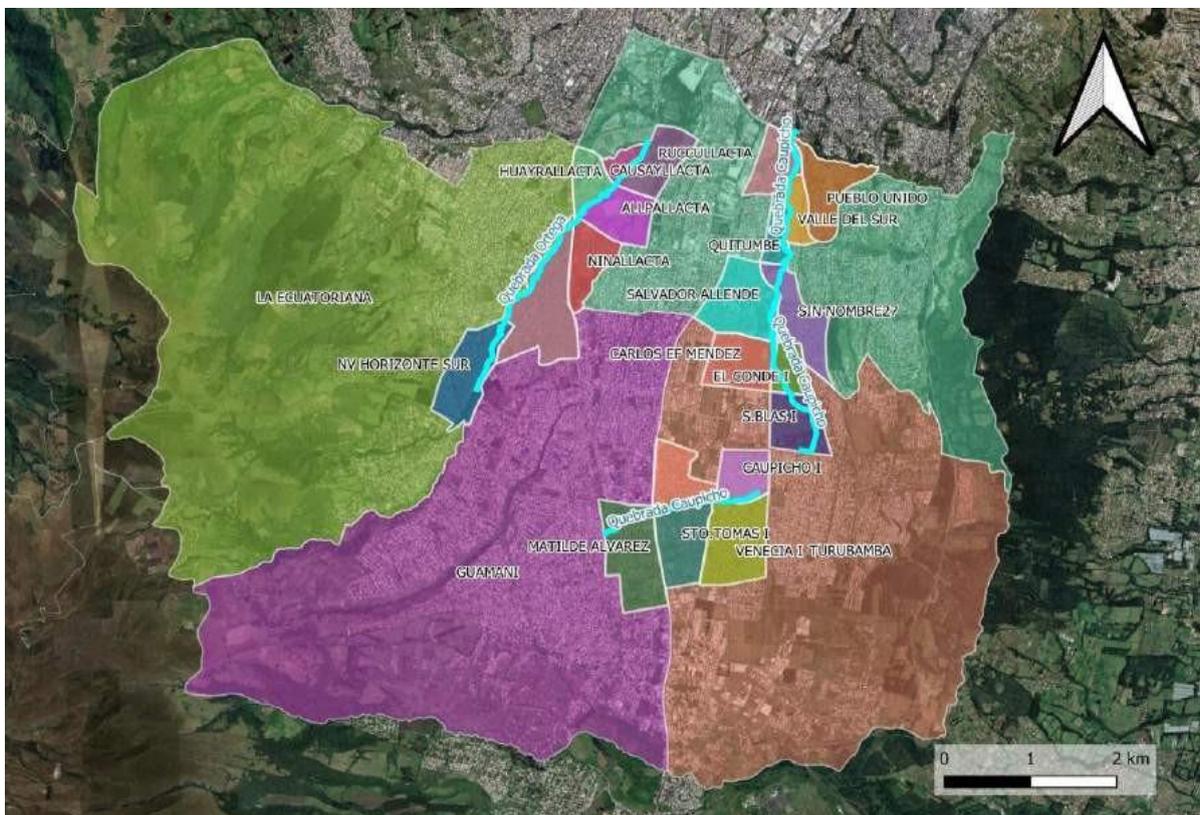
Mapa 1.2. de la zona de estudio

A continuación, se muestra un mapa de la zona de estudio que abarca la cuenca de las dos quebradas y los barrios aledaños a las mismas.

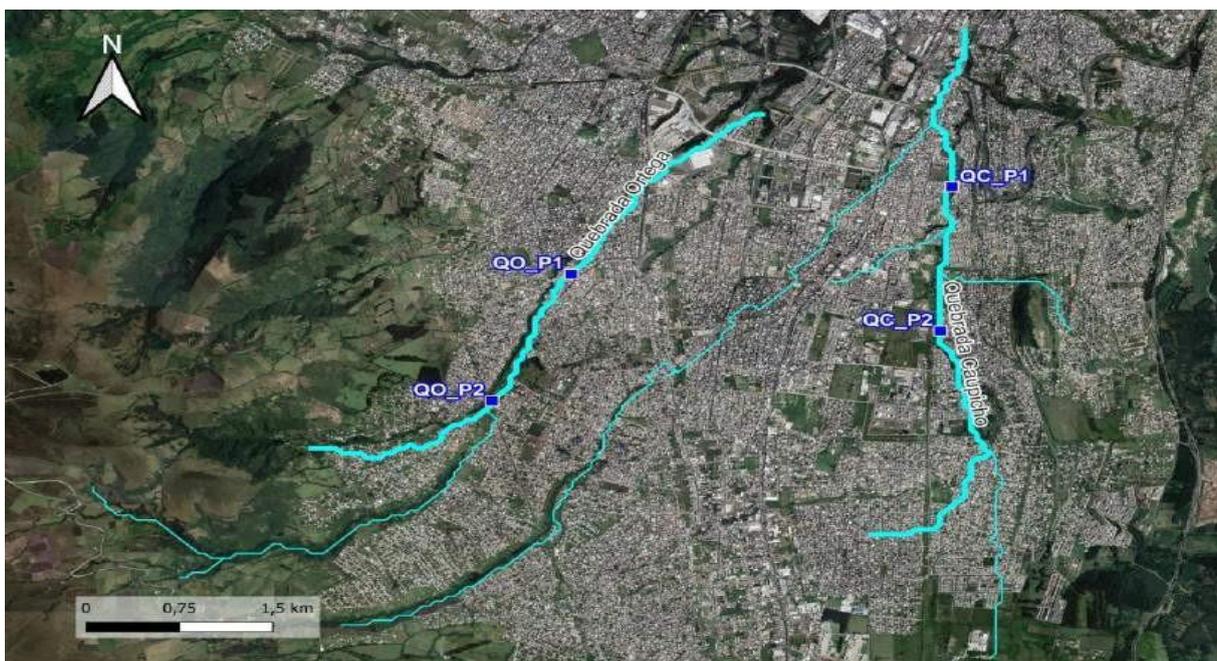
Mapa 1.3. Puntos de muestreo de calidad del agua

Las primeras visitas al área de estudio sirvieron para determinar los lugares más adecuados y seguros donde poder hacer los recorridos y asignar los puntos de muestreo tanto para calidad del agua como para realizar los aforos. En los análisis de calidad del agua se evaluaron parámetros fisicoquímicos como pH, temperatura, oxígeno disuelto, conductividad, turbidez, sólidos totales, sólidos disueltos, sólidos suspendidos, sólidos suspendidos volátiles, fosfatos, nitratos, metales pesados (como mercurio y plomo), demanda biológica de oxígeno (DBO) y demanda química de oxígeno (DQO), grasas, aceites, hidrocarburos, Diclorofeniltricloroetano (DDT) y metabolitos (Enriques y Torres 2017).

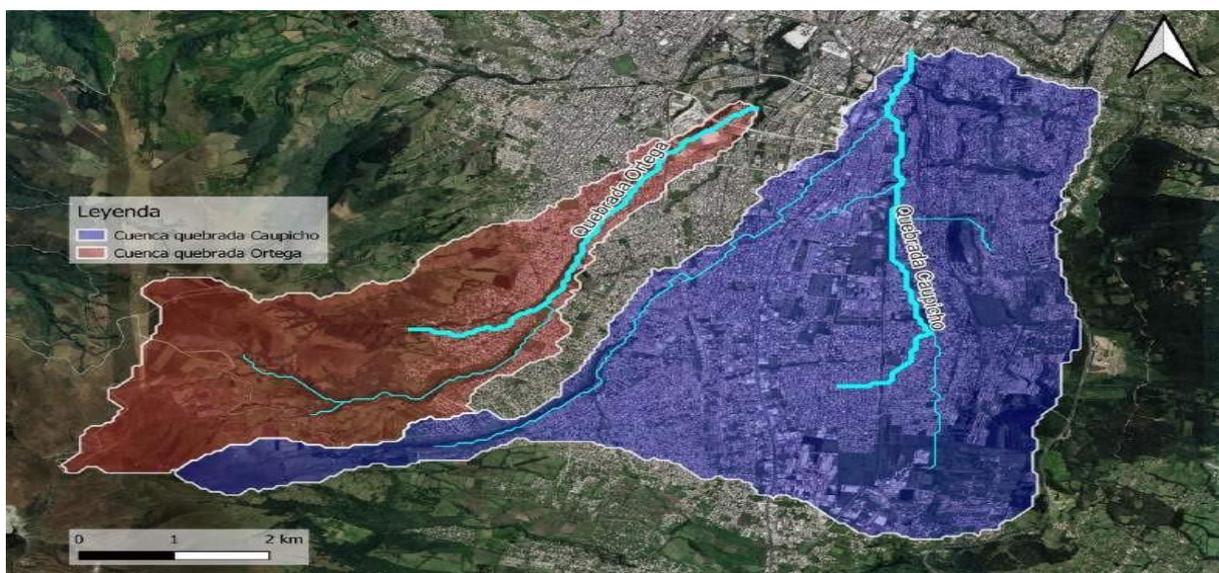
Mapa 1.4. Cuencas de drenaje y cauces de las quebradas Caupicho y Ortega

Dentro de la gestión de un cuerpo de agua de este tipo en una zona urbana, es necesario conocer el comportamiento de su sistema hídrico para poder plantear alternativas y soluciones a los problemas que se presentan. De lo que se conoce, el problema más grave físicamente hablando es el desprendimiento de taludes y el riesgo que genera a las infraestructuras viales o de vivienda que se encuentran colindantes.

Para el cálculo de caudal de escorrentía se utilizó el método racional, basado en la intensidad de lluvias en un tiempo dado y con un período de retorno determinado en años.

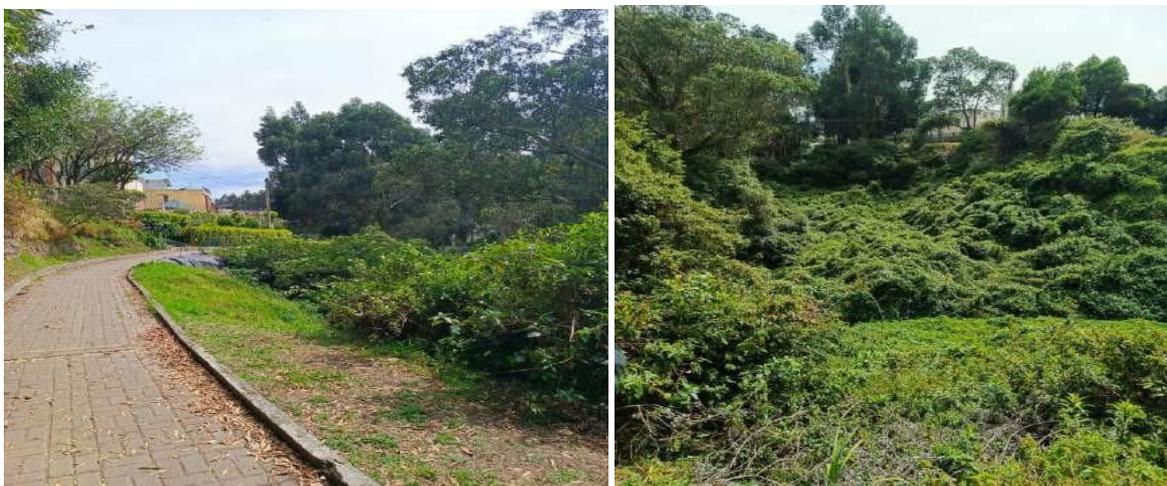
Foto 3.3. Tramo recuperado de la quebrada Ortega

Es importante mencionar que en el tramo de la quebrada Ortega donde ocurrió la intervención de recuperación por parte de la comunidad se pudo encontrar un mayor número de especies de las que se mencionan con una mayor cantidad de vegetación en sus taludes y ribera (Foto 3.3), entre esta vegetación se encontraban especies nativas de Quito como *Salvia quitensis* (Foto 3.4 Izquierda) y *Viguera quitensis* (Foto 3.4 Derecha), y mayor número de especies que las ya encontradas en los otros tramos de la quebrada, demostrando una mejor condición del ecosistema en ese tramo de la quebrada.
