# Colombia

## Centralidades históricas en transformación

# Conservación del patrimonio en el centro histórico de Bogotá: ¿Una cuestión de apariencia?

Amparo De Urbina\*

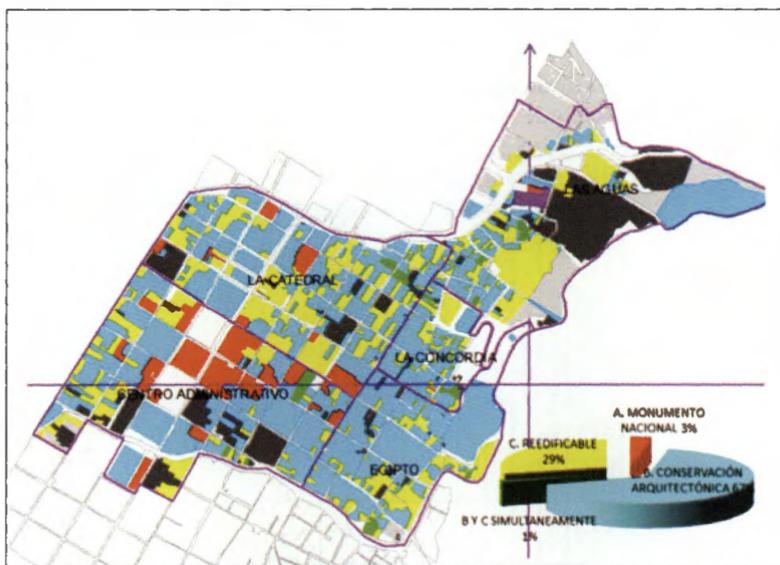
Plano 1  
Categorías de tratamiento de los bienes del Centro Histórico de Bogotá para 2010, según decreto 678 de 1994

ción Arquitectónica cuya protección es de orden Distrital, la categoría C como inmueble reedificable y lote no edificado (ver Plano 1).

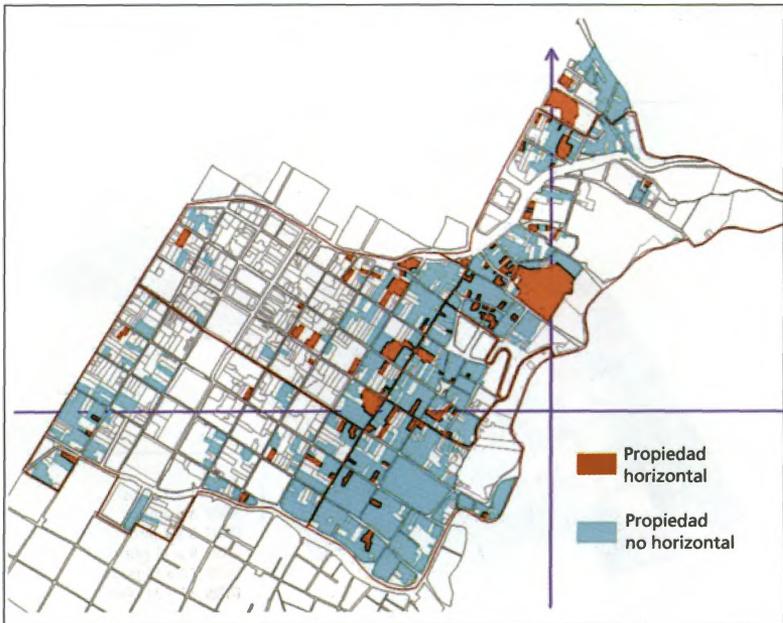
Plano 3  
Localización de multifamiliares y unifamiliares en el  
centro histórico en 2010

lo que la densidad de población es superior a las zonas descritas (Zabala Corredor, 2005). En toda la zona residencial se ha identificado la aparición dispersa de multifamiliares de baja altura, con apartamentos de espacios reducidos (ver Plano 3).

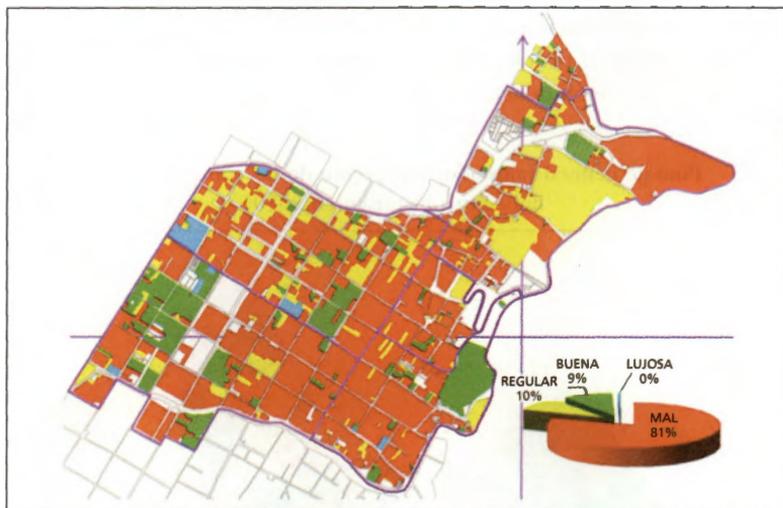
Estado general de las estructuras del Centro Histórico en 2010

conjunto del centro histórico (ver Plano 8) el 81% de las estructuras están clasificadas en la categoría de mal estado de conservación. ¿Cuáles son los criterios que se utilizan para llegar a definir el estado general de una estructura? El estado general de la construcción se define a partir de tres factores: calidad de los materiales, edad de la construcción y mantenimiento de la misma. En líneas generales, la estructura de las viviendas de estratos bajos<sup>18</sup> no presentan buenos estados de conservación porque sus propietarios no están en capacidad de asumir los gastos de mantenimiento y porque la calidad de los materiales no es buena (DAP, 2010). Asimismo, las dos categorías en las que suelen clasificarse las estructuras antiguas o más o menos antiguas son precisamente las de mal y regular estado de conservación. Por lo tanto, dado que el área de estudio corresponde al centro histórico, es normal que el 90% de las estructuras estén clasificadas en las dos peores categorías. ¿Qué tan antiguas son entonces las estructuras del centro histórico clasificadas como en mal estado de conservación?

Según datos del Observatorio Inmobiliario Catastral 2010, el 88% de las estructuras en mal estado no pasa de los tres pisos; el 55% tiene muros de carga en ladrillo y bloque, y un 20% es de concreto; solo el 21% es de adobe, bahareque y tapia, materiales propios de las construcciones antiguas. De hecho, dentro de las estructuras en el centro histórico en adobe, bahareque y tapia existe un 7% clasificado dentro de la categoría de estructura en buen estado. El 53% de estas estructuras tienen como único uso el residencial, 21% el comercial, y 13% de uso mixto (residencial y comercial); el uso residencial con problemas estructurales se concentra en los barrios orientales (Egipto, Concordia y Aguas) y el uso comercial se concentra en los barrios occidentales (Catedral y Centro Administrativo). Las estructuras comerciales en mal estado, con estructura de concreto, se concentran en su mayoría en el barrio la Catedral. Finalmente, teniendo en cuenta que el 80% de las estructuras clasificadas como en mal estado fueron construidas entre 1940 y 1970

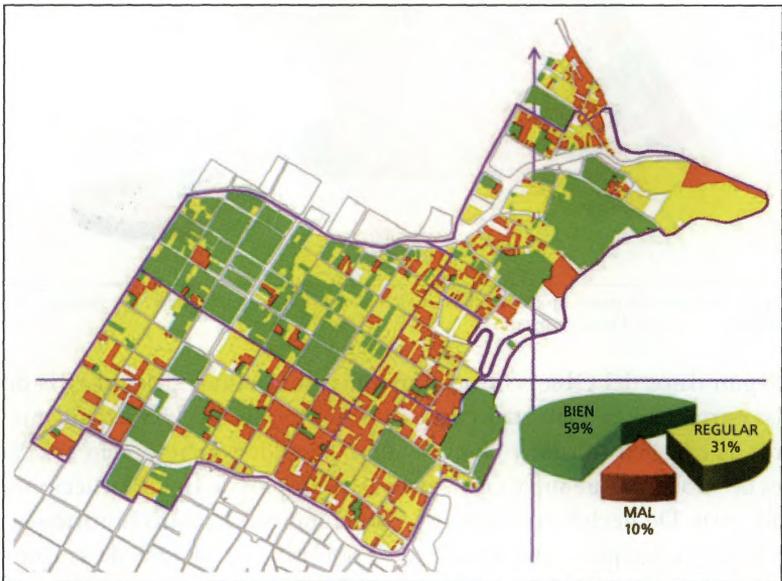
Plano 9  
Puntaje general (ajustado) por predio de las construcciones del centro histórico en 2010

Es desalentador el panorama mostrado hasta el momento; sin embargo, podría matizarse teniendo en cuenta un nuevo criterio de evaluación incluido en la base de datos del Observatorio Inmobiliario Catastral 2010, donde se asigna un puntaje a cada característica observada en el predio: la calificación resume las características generales de estructura, acabados, baños y cocina. Para este estudio de caso, la calificación se

ajustó teniendo en cuenta únicamente el puntaje asignado a las variables de estructura y terminados (ver Tabla 2), dado que los baños y cocina no fueron evaluados para la totalidad del área. Por lo tanto, las variables tomadas en cuenta serán los materiales de la estructura, de los muros interiores y de la cubierta, la calidad de acabados y cubrimiento de interiores y de fachada, el material de los pisos y el criterio general de conservación de estructura.

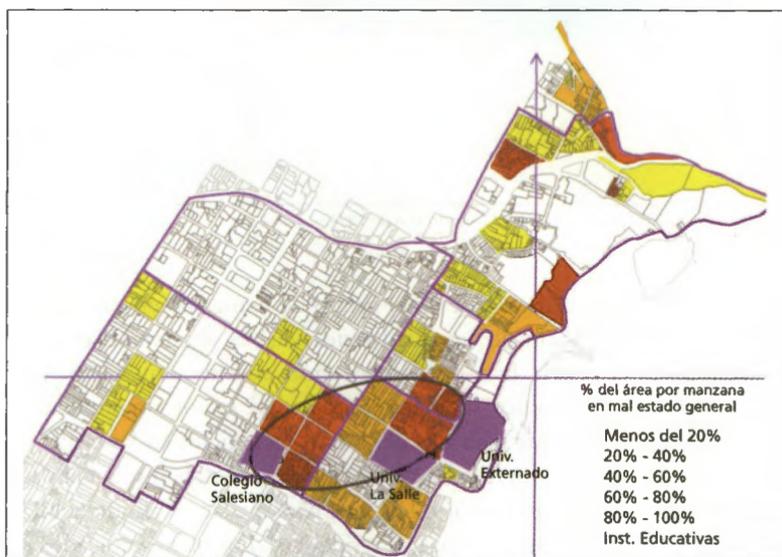
Plano 11  
Concentración de construcciones en mal estado general en el centro histórico en 2010

Solo el 10% de los metros cuadrados construidos están clasificados como en un mal estado general, es decir, están en la categoría de mayor grado de deterioro general por estar en condiciones precarias; su localización en el sector histórico parece estar vinculada con manzanas ubicadas entre los barrios de uso residencial. Aproximadamente, el 75% de los bienes con puntajes bajos fueron construidos entre 1940 y 1960, y el 74% de las estructuras, en materiales como adobe, bahareque y tapia; predomina el uso residencial con un 70%, alrededor de un 10% de uso mixto –es decir, residencial y comercial– y un 21% de uso

comercial exclusivo. Es evidente la concentración especial de construcciones en mal estado en un grupo de manzanas continuas ubicadas en La Concordia, Egipto y Centro Administrativo, donde existe una serie de locales comerciales con servicios destinados a estudiantes de las instituciones educativas aledañas: Universidad de La Salle, Externado y Colegio Salesiano (ver Plano 11 y Plano 12). Es curioso encontrar que dentro de los bienes de uso residencial clasificados como en mal estado general solamente existe un multifamiliar, el resto no pertenecen a un régimen de propiedad horizontal.
