Facultad Latinoamericana de Ciencias Sociales, FLACSO Ecuador

Tesina para obtener el título de Especialización en Liderazgo, Cambio Climático y  
Ciudades

Escenarios de Riesgo Climático Asociados al Caudal del Río Coca en la Provincia de  
Orellana: Recomendaciones de Política para los Gobiernos Nacional y Local

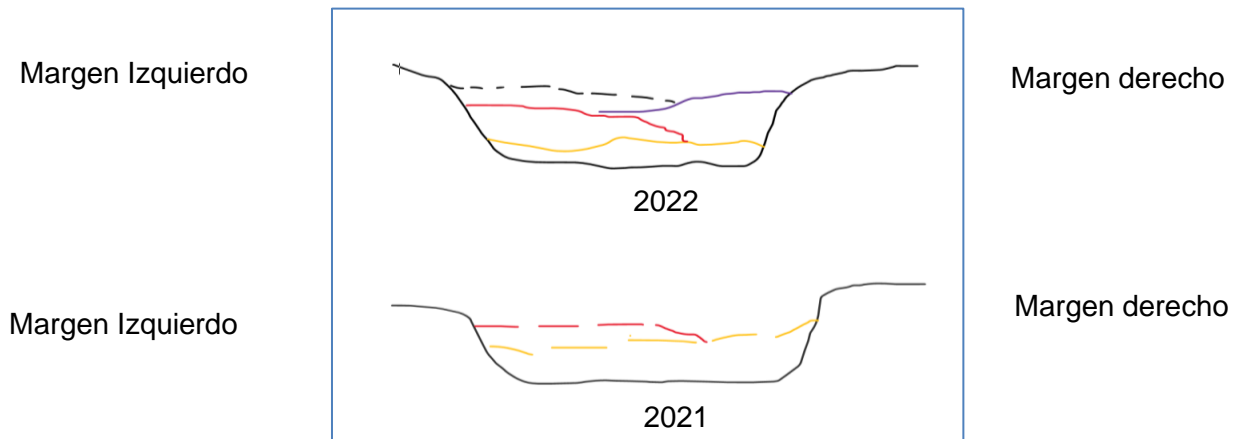
**Figura 1. Imagen de sedimentación meandros del rio coca**

*Nota* La sedimentación se identifica por el nivel de la altura del material sólido presente en el río en los sectores de estudio se ha identificado a las personas caminando por el lecho del río .

En el gráfico se puede identificar mediante los colores los niveles de sedimento en un tramo del río Coca, la dinámica es muy variada debido a las precipitaciones y al caudal del río. La época lluviosa o las lluvias extraordinarias que se presentan por el efecto del cambio climático pueden causar efectos nefastos para la población asentada en la ribera. Es de relevancia considerar los eventos que se están presentando a nivel mundial. El deshielo en los glaciares también en las nieves perpetuas en los nevados es evidencia de que algo extraordinario está ocurriendo y la Amazonia al encontrarse en una parte baja sin duda enfrentará los estragos del cambio climático y el calentamiento global, así como sus efectos.

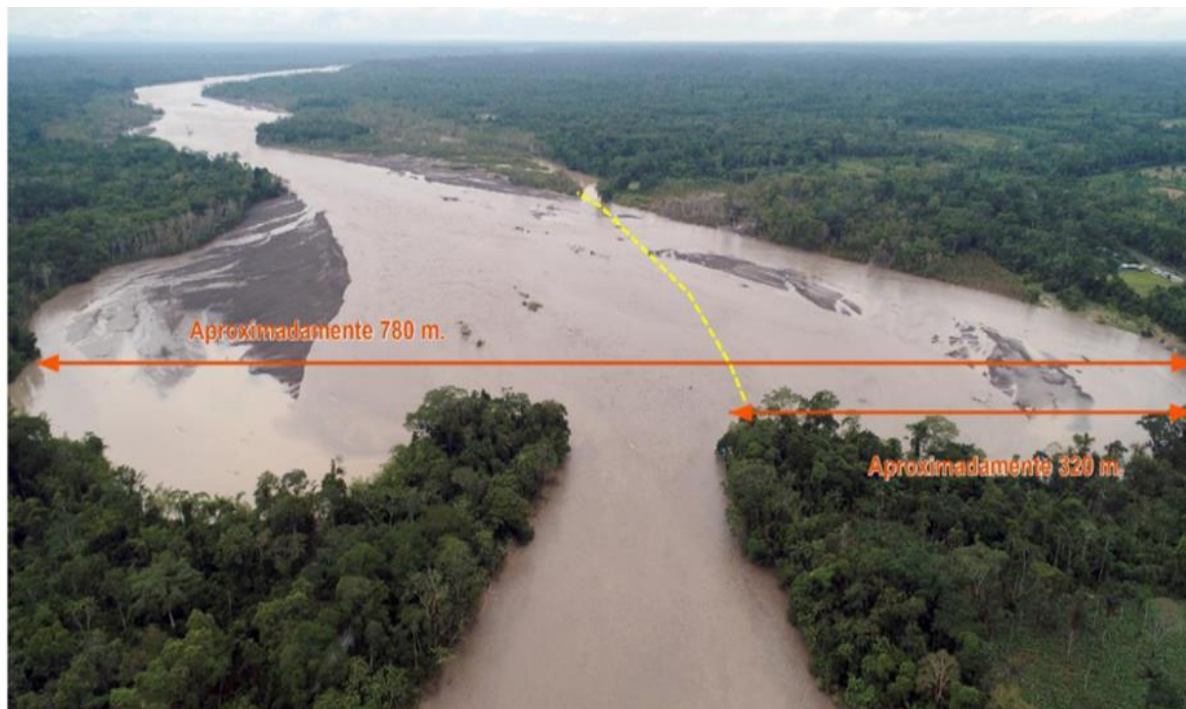
**Figura 1.2 Efectos de la crecida del Río Coca de abril del 2021 los meandros alterados**

Las líneas entrecortadas de color amarillo indican por donde se encontraba la ribera del río, la cual desapareció con una sola crecida importante llevándose miles de metros cúbicos de material y 200 metros de suelo la cicatriz de la erosión está a pocos metros de las viviendas de las familias.

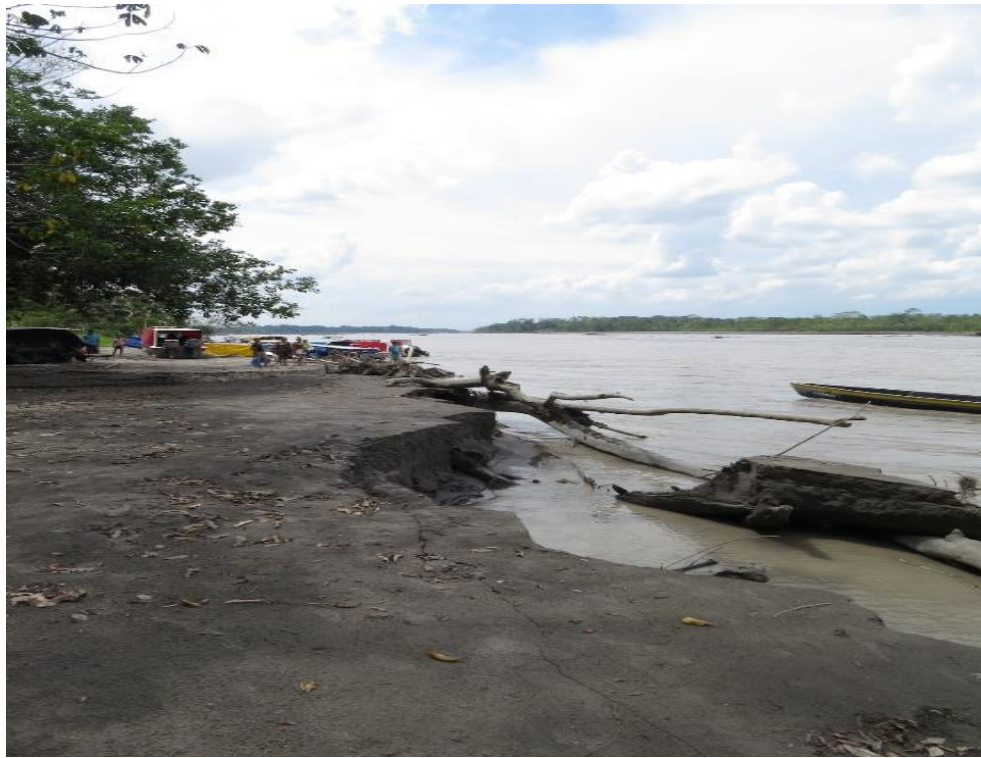
Foto 1.1 Erosión hídrica río Coca, Sector Union y Progreso abril 2022

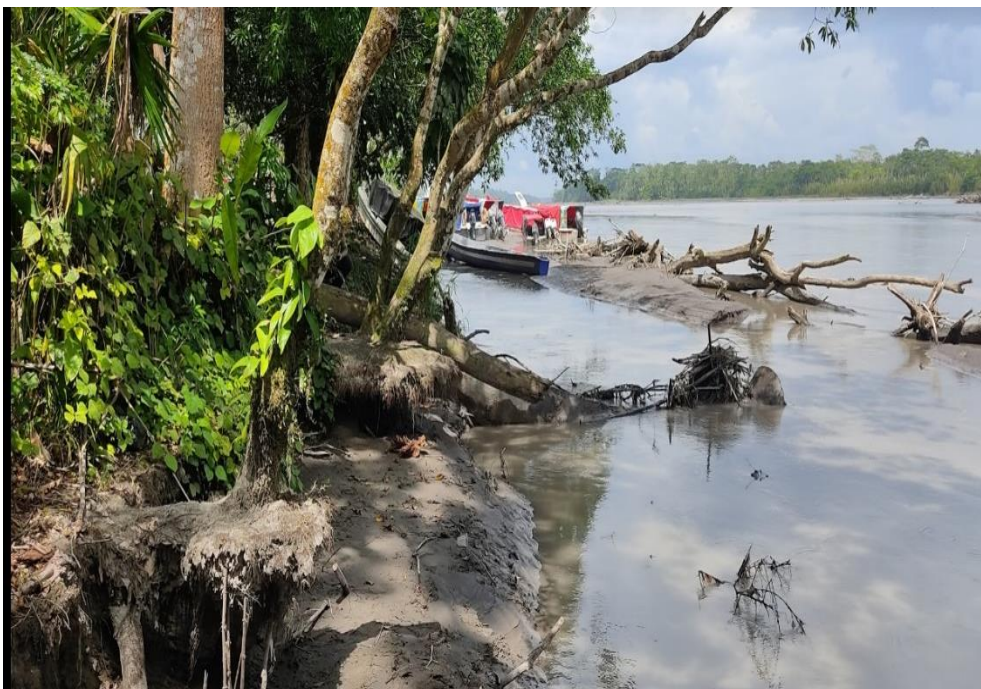
Foto 2.2 Erosión hídrica río Coca, Sector Union y Progreso junio 2022

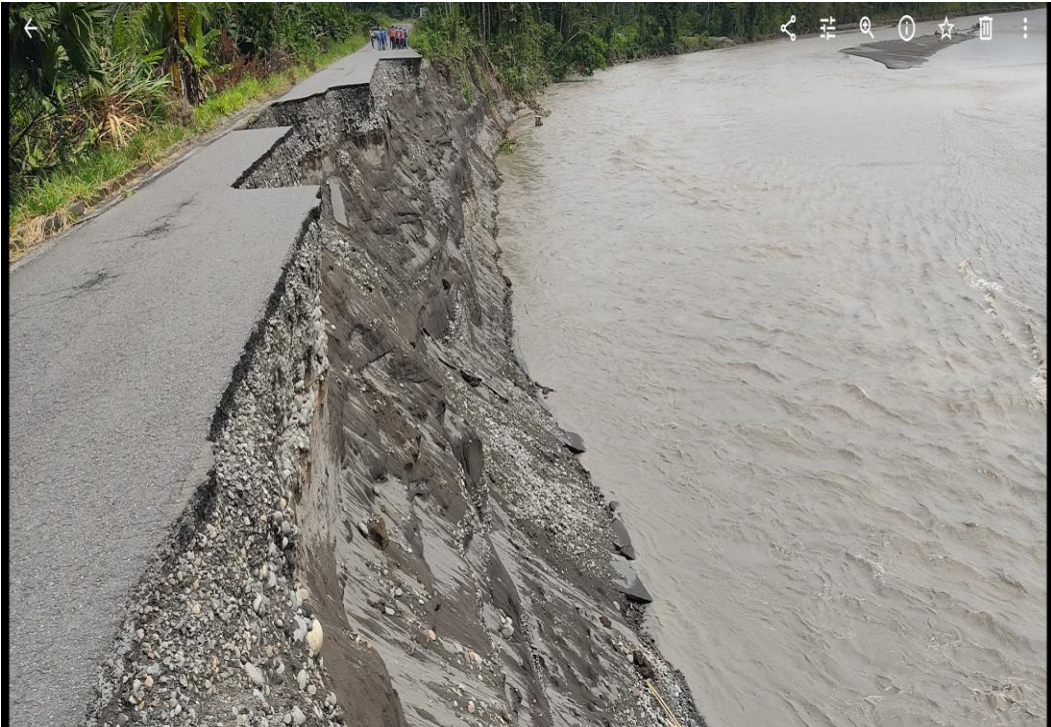
Foto 3.3 Erosión hídrica río Coca, Sector Minas de Huatarco julio 2021

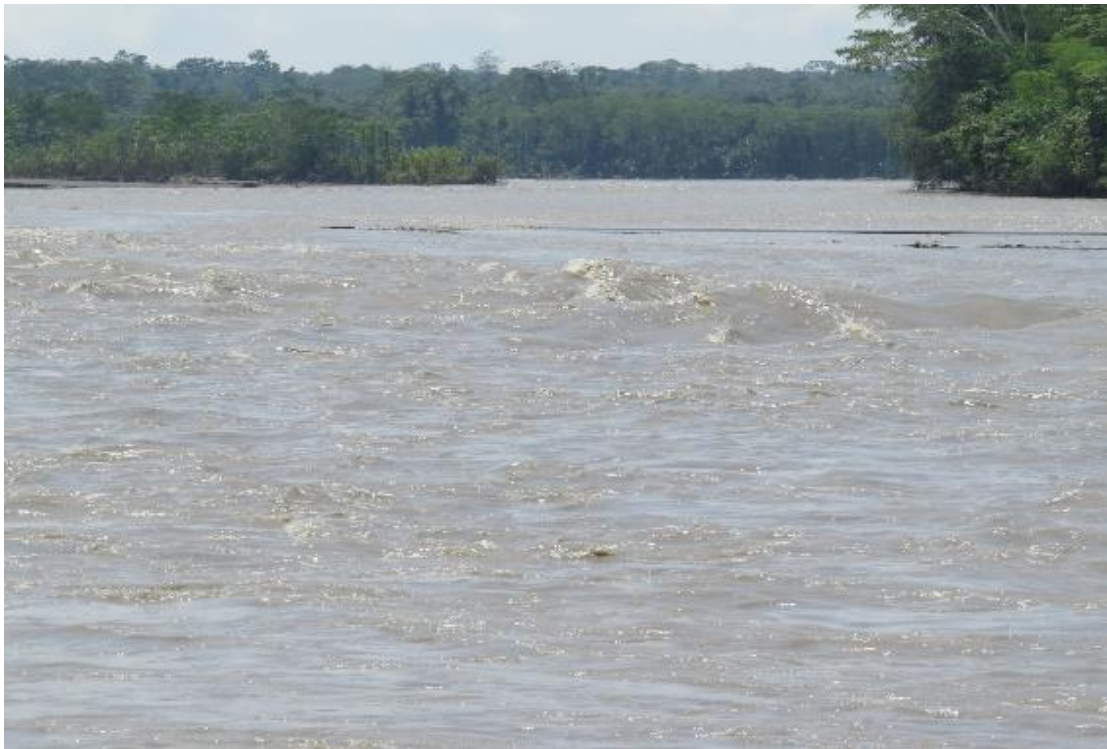
Foto 4.4 Caudal en forma de olas causan erosión en la rivera julio 2021

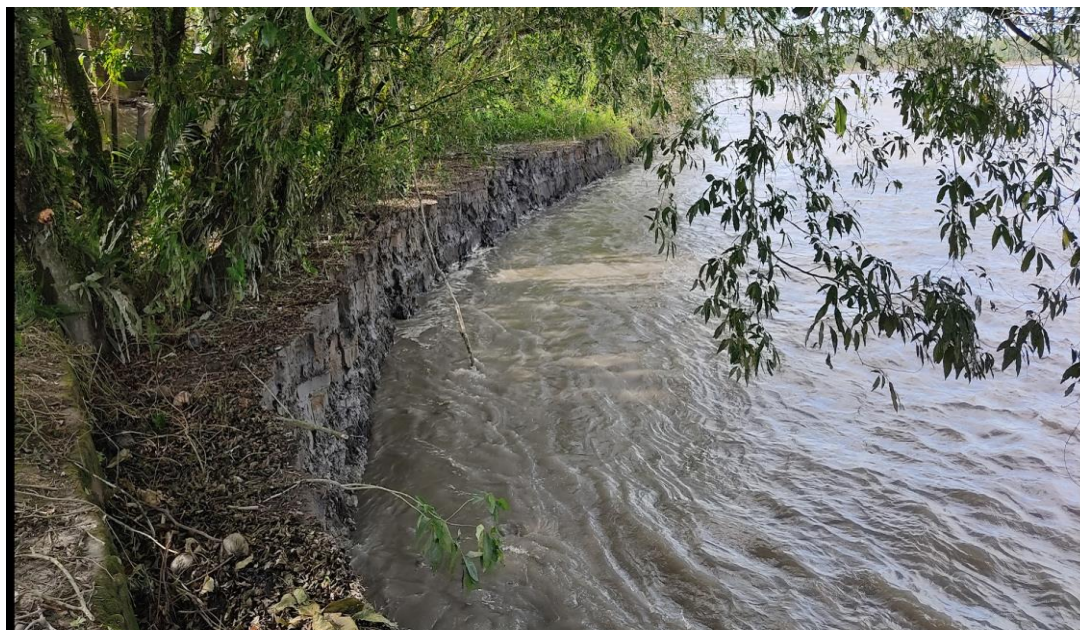
Foto 5.5 Erosión hídrica río Coca, Sector Barrio Union y Progreso octubre 2021

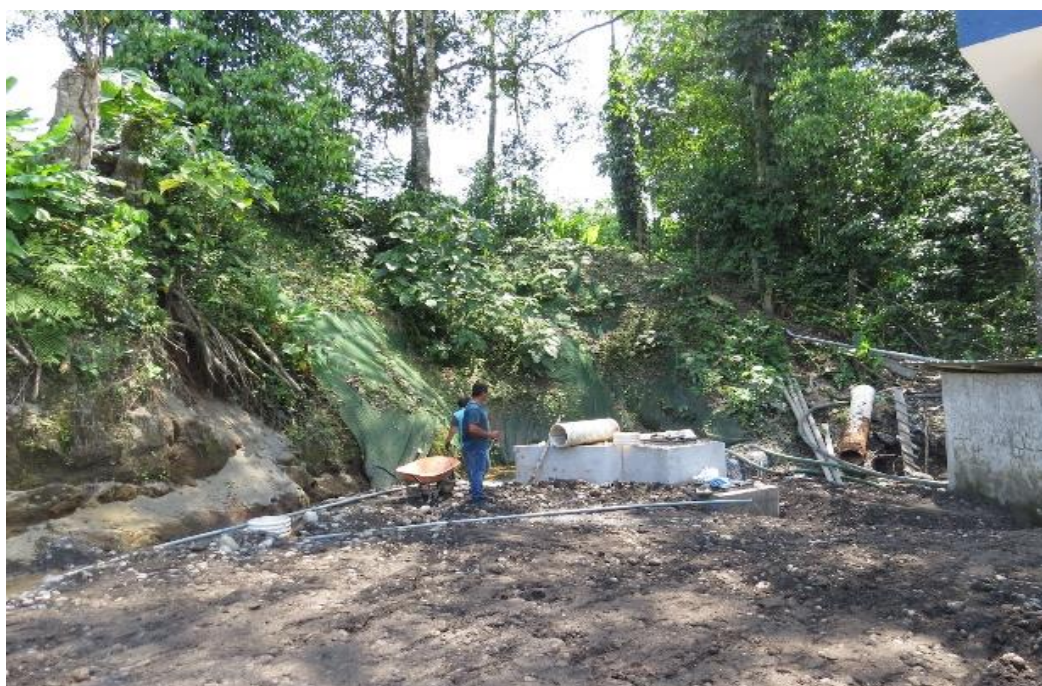
Foto 6.6 Afectaciones a infraestructura por erosión hídrica río Coca, Sector Minas de Huataraco abril 2022

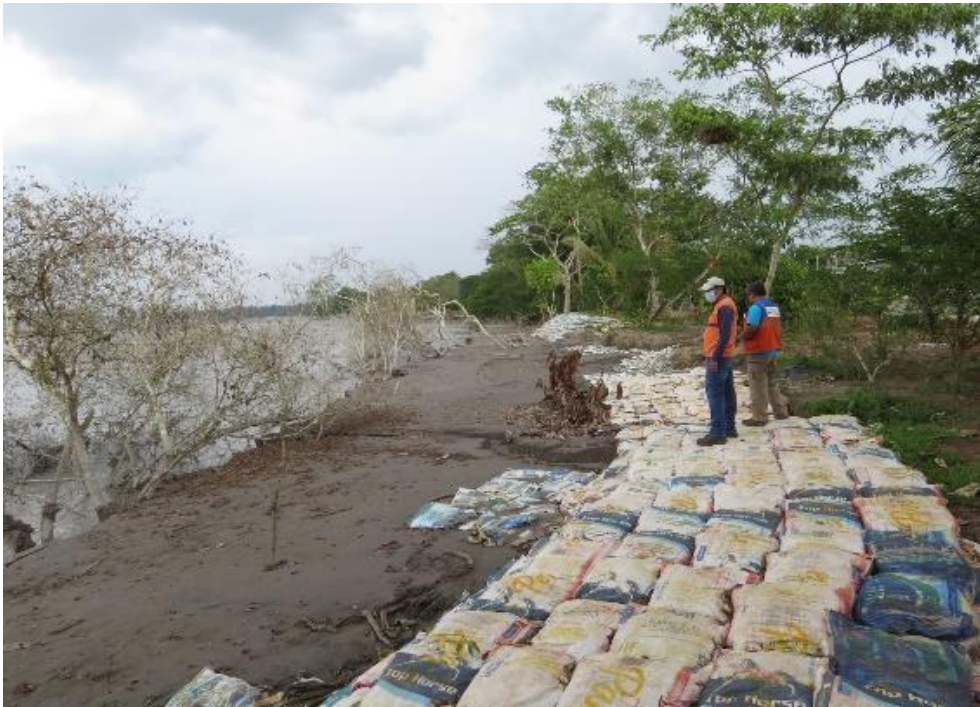
7.7 Colocación de barreras para proteger ribera del río, Sector Cambahuasi  
julio 2021

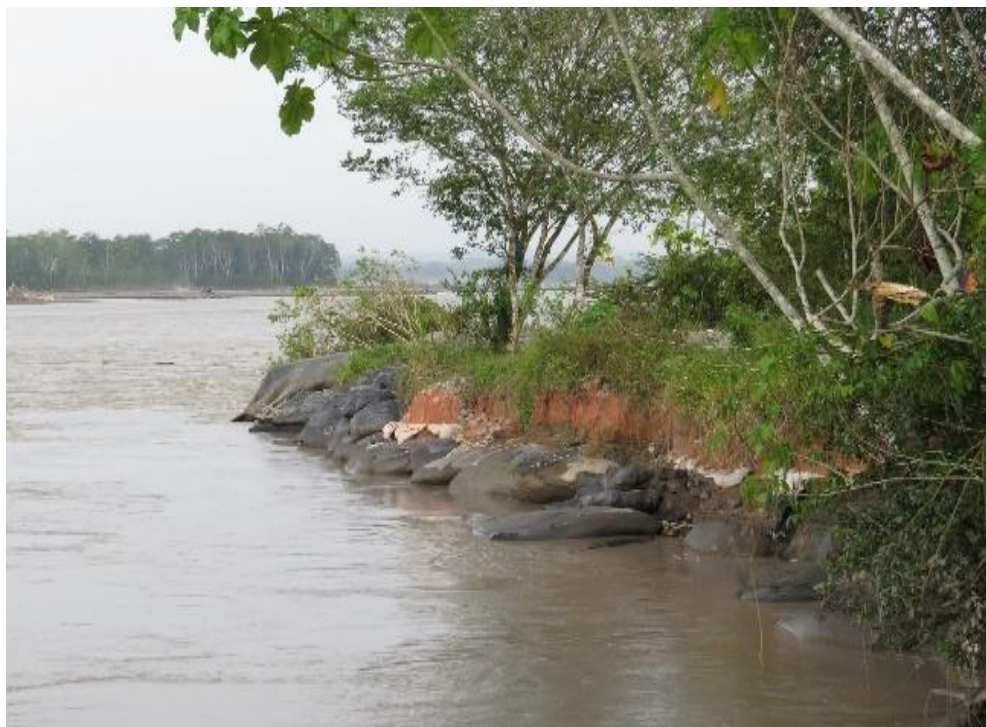
8.8 Colocación de lonas con arcilla para proteger ribera del río, Sector Unión  
y progreso octubre 2022

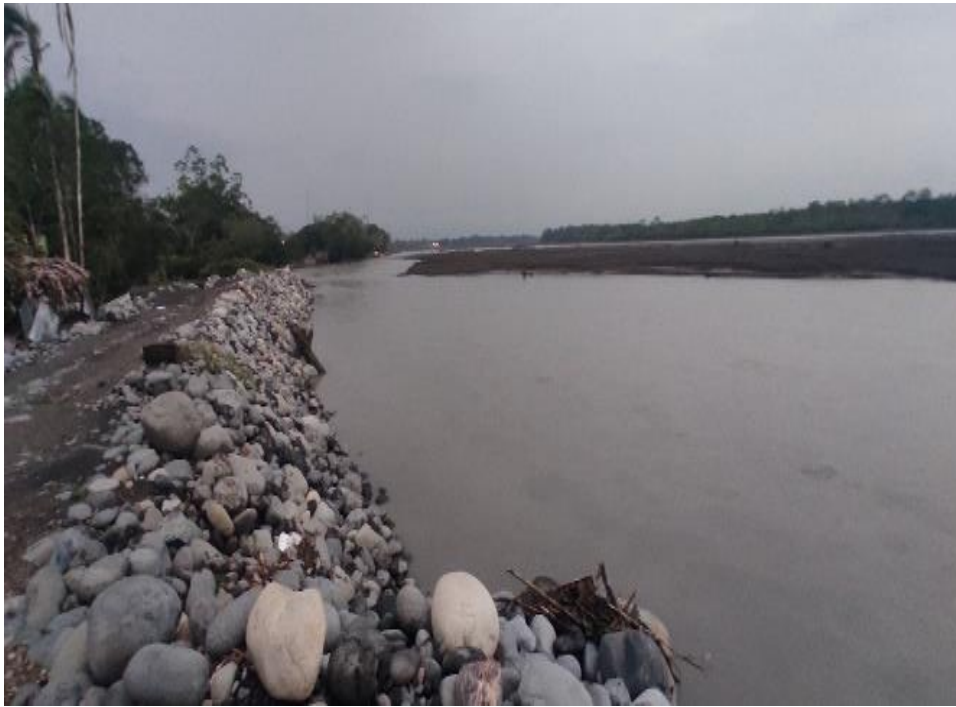
9.9 Colocación de piedra bola muro de escolleras para proteger ribera del río,  
Sector Perla Amazonica noviembre 2022
